RESOLUCIÓN DE DIVISIÓN DE SUPERVISIÓN DE HIDROCARBUROS LÍQUIDOS
ORGANISMO SUPERVISOR DE LA INVERSIÓN EN ENERGÍA Y MINERÍA
OSINERGMIN N° 299-2022-OS-GSE/DSHL

2. El 15 de enero de 2022 se produjo un derrame de petróleo crudo durante las operaciones de descarga del buque tanque Mare Doricum, en las instalaciones del Terminal Multiboyas N° 2 de RELAPASAA.

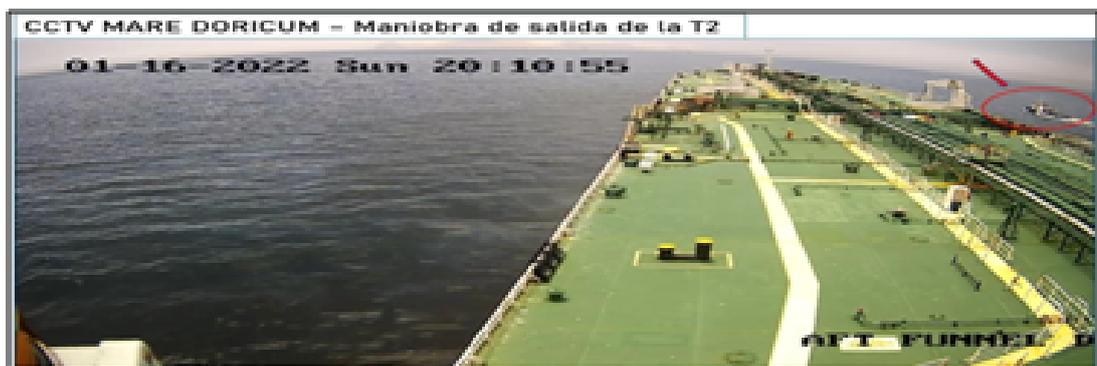
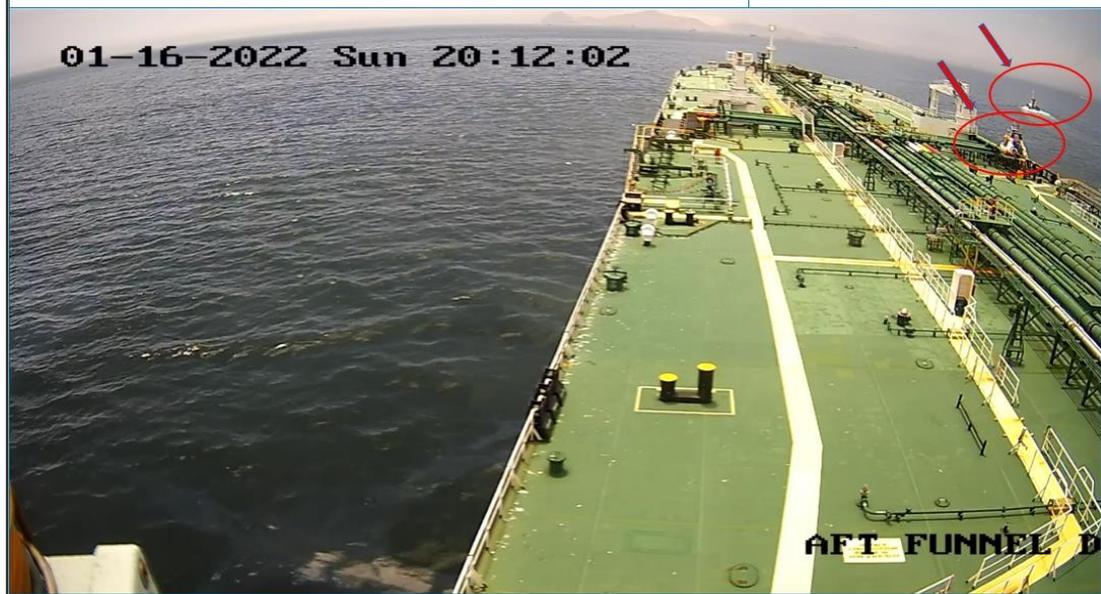
CCTV MARE DORICUM – Maniobra de salida de la T2

- De forma complementaria (y sin perjuicio de que reiteramos que no es una obligación exigible a RELAPASAA), a continuación, presentamos los registros fotográficos (debidamente fechados) que demuestran el empleo de remolcadores utilizados durante el zarpe de la nave Mare Doricum:
