## RESOLUCIÓN DIRECTORAL N° 1740-2022-OEFA/DFAI

**EXPEDIENTE** : 0081-2022-OEFA/DFAI/PAS  
**ADMINISTRADO** : REFINERÍA LA PAMPILLA S.A.A.<sup>1</sup>  
**UNIDAD PRODUCTIVA** : TERMINAL MULTIBOYAS N° 2 DE LA REFINERÍA LA PAMPILLA  
**UBICACIÓN** : DISTRITO DE VENTANILLA, PROVINCIA CONSTITUCIONAL DEL CALLAO  
**SECTOR** : HIDROCARBUROS LÍQUIDOS  
**MATERIAS** : MEDIDA PREVENTIVA  
RESPONSABILIDAD ADMINISTRATIVA  
MULTA  
REGISTRO DE ACTOS ADMINISTRATIVOS

#### I.1. El derrame de petróleo crudo ocurrido durante las operaciones de descarga del Buque Tanque Mare Doricum en el Terminal Multiboyas N° 2

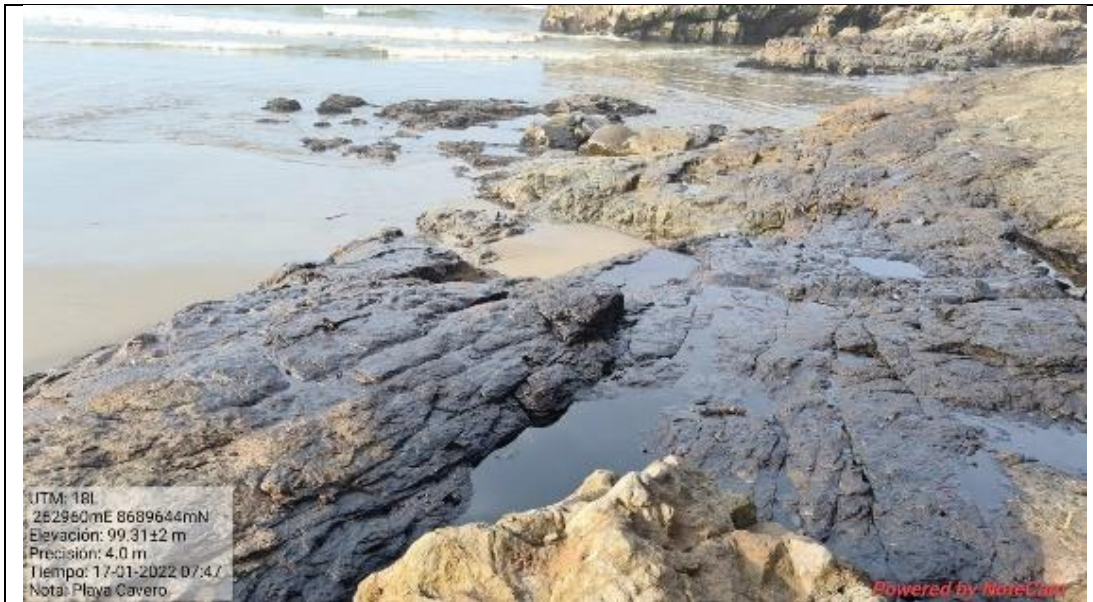
UTM: 18L  
 262960mE 8689644mN  
 Elevación: 99.31±2 m  
 Precisión: 4.0 m  
 Tiempo: 17-01-2022 07:47  
 Nota: Playa Cavelero

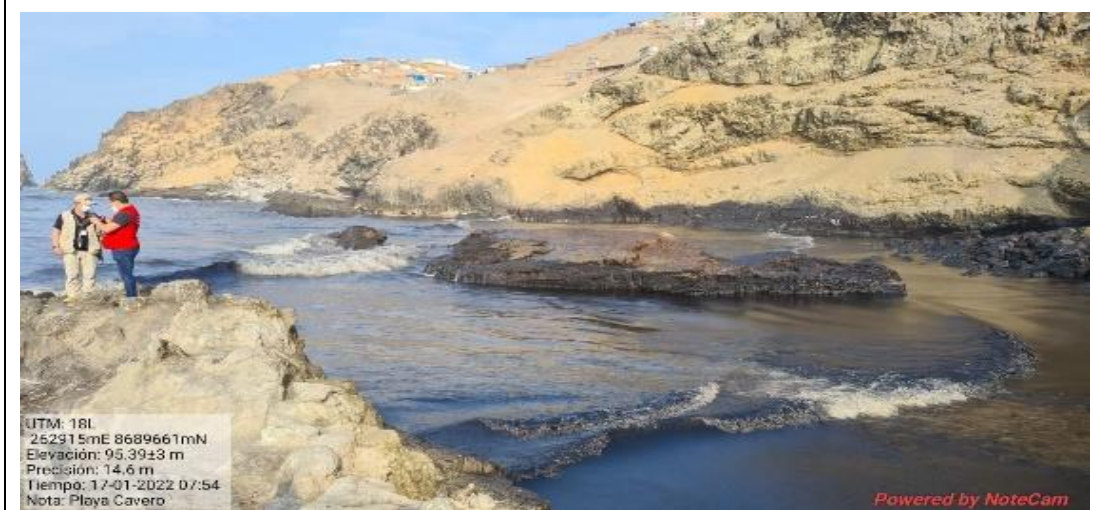
UTM: 18L  
 262915mE 8689661mN  
 Elevación: 95.39±3 m  
 Precisión: 14.6 m  
 Tiempo: 17-01-2022 07:54  
 Nota: Playa Cavelero

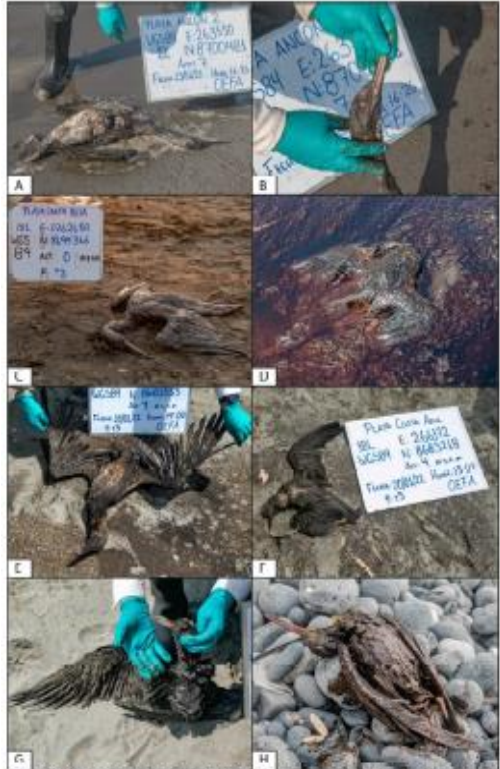
Figura 8.27. Especies de aves muertas registradas en la zona afectada por el derrame de petróleo en el mar. A y B. *Phalacrocorax bougainvillii*, C. *Phalacrocorax gaimardi*, D. *Phalacrocorax brasilianus*, E. *Sula variegata*, F. *Larosterna inca*, G. *Larus belcheri*, H. *Haematopus ater*

<p>Figura 8.27. Especies de aves muertas registradas en la zona afectada por el derrame de petróleo en el mar: A y B. <i>Phalacrocorax bougainvillii</i>, C. <i>Phalacrocorax gaimardi</i>, D. <i>Phalacrocorax brasilianus</i>, E. <i>Sula variegata</i>, F. <i>Larosterna inca</i>, G. <i>Larus belcheri</i>, H. <i>Haematopus ater</i></p>	<p>Figura 8.28. Especies de aves vivas impregnadas con petróleo registradas en la zona afectada por el derrame de petróleo en el mar: A. <i>Sula variegata</i>, B. <i>Phalacrocorax bougainvillii</i>, C. <i>Phalacrocorax gaimardi</i>, D. <i>Phalacrocorax brasilianus</i>, E. <i>Haematopus palliatus</i>, F. <i>Larus belcheri</i>, G. <i>Sula nebowitii</i>, H. <i>Callons balroii</i>, I. <i>Spheniscus humboldti</i>, J. <i>S. humboldti</i> rescatada para ser entregado a SERFOR.</p>
<p><b>Reporte de Ocurrencias N°4 – Derrame de petróleo en los Islotes de Pescadores de la RN Sistemas de Islas, Islotes y Puntas Guaneras y de la Zona Reservada Ancón del 18 de enero de 2022 /18:00 hrs</b></p> <p>Foto 4</p>	<p>Foto 9</p>

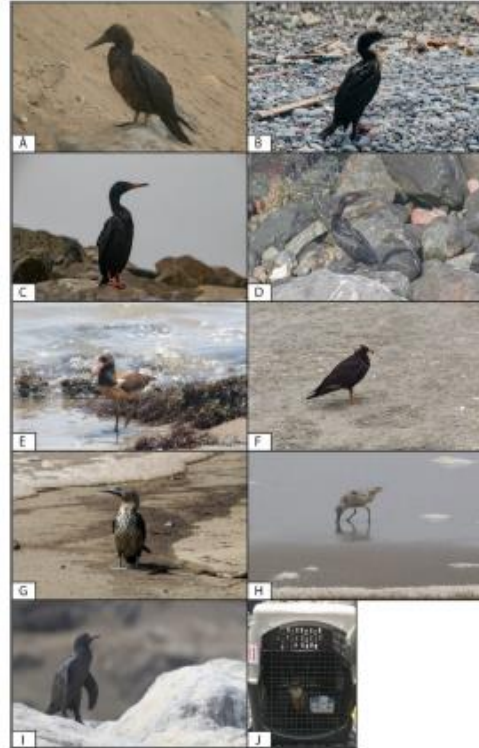
Figura 8.28. Especies de aves vivas impregnadas con petróleo registradas en la zona afectada por el derrame de petróleo en el mar. A. *Sula variegata*, B. *Phalacrocorax bougainvillii*, C. *Phalacrocorax gaimardi*, D. *Phalacrocorax brasilianus*, E. *Haematopus palliatus*, F. *Larus belcheri*, G. *Sula nebouxi*, H. *Callidris bairdi*, I. *Spheniscus humboldti*, J. *S. humboldti* rescatada para ser entregado a SERFOR

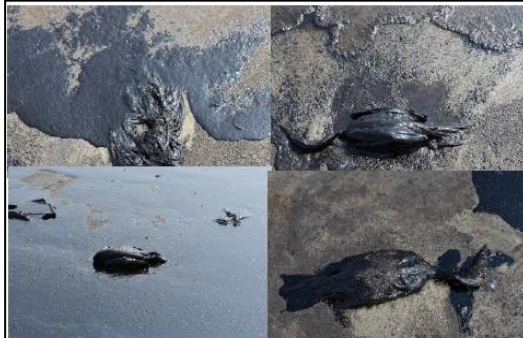
Fig. 7. Aves varadas debido al derrame de hidrocarburos

Fig. 7. Aves varadas debido al derrame de hidrocarburos

Figura 7: Aves varadas debido al derrame de hidrocarburos.

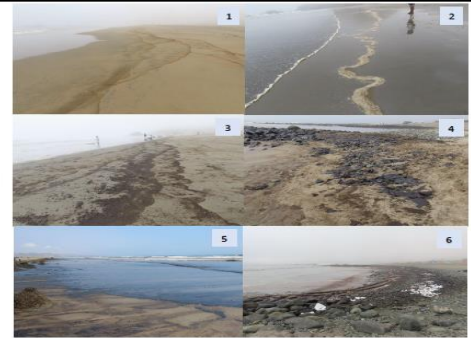
Figura 20. Zona arenosa de diferentes playas afectadas (1 Blanca; 2 Santa Rosa; 3 Los Corales - Club La Unión; 4 Las Conchitas; 5 Los Delfines; 6 Las Conchitas) en orden consecutivo desde la afectación más leve hasta la más severa observada.

Figura 20. Zona arenosa de diferentes playas afectadas (1 Blanca; 2 Santa Rosa; 3 Los Corales - Club La Unión; 4 Las Conchitas; 5 Los Delfines; 6 Las Conchitas) en orden consecutivo desde la afectación más leve hasta la más severa observada.

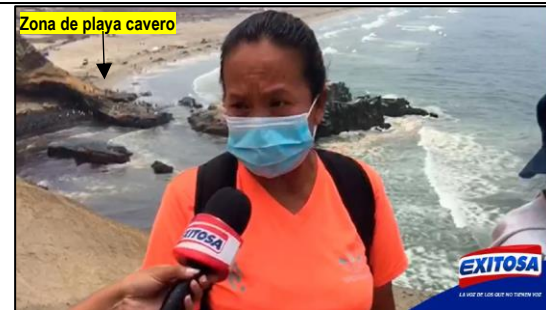
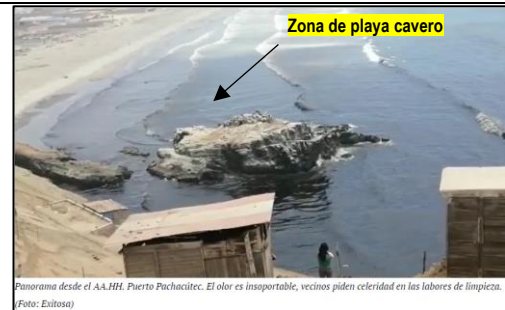
Panorama desde el AA.HH. Puerto Pachacutec. El olor es insuportable, vecinos piden celeridad en las labores de limpieza.  
(Foto: Exitosa)

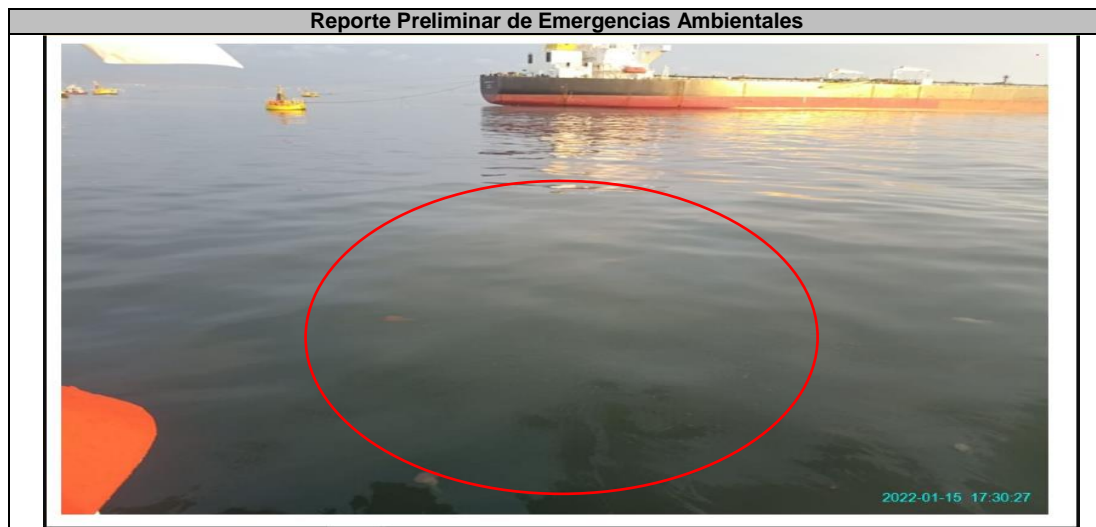
**Cuadro N° 14: Registro fotográfico del RPEA**

Fuente: Reporte Preliminar de Emergencias Ambientales

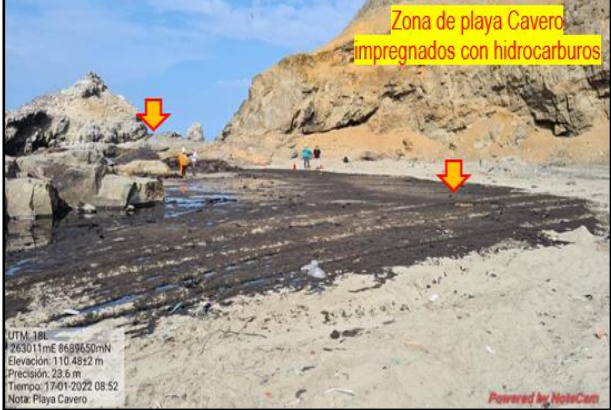
<p><b>Fotografía N° 6:</b> Área 1 afectada en la Playa Caveró a consecuencia de la emergencia ambiental, se aprecia suelo impregnado con hidrocarburo.</p>

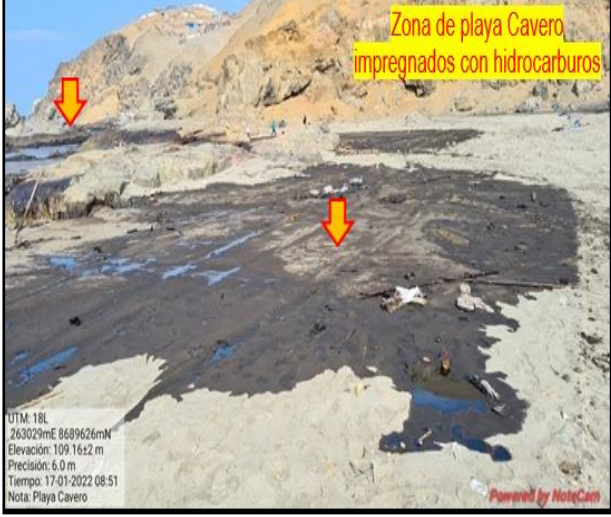
<p><b>Fotografía N° 7:</b> Área 1 afectada en la Playa Caveró a consecuencia de la emergencia ambiental, se aprecia suelo impregnado con hidrocarburo.</p>

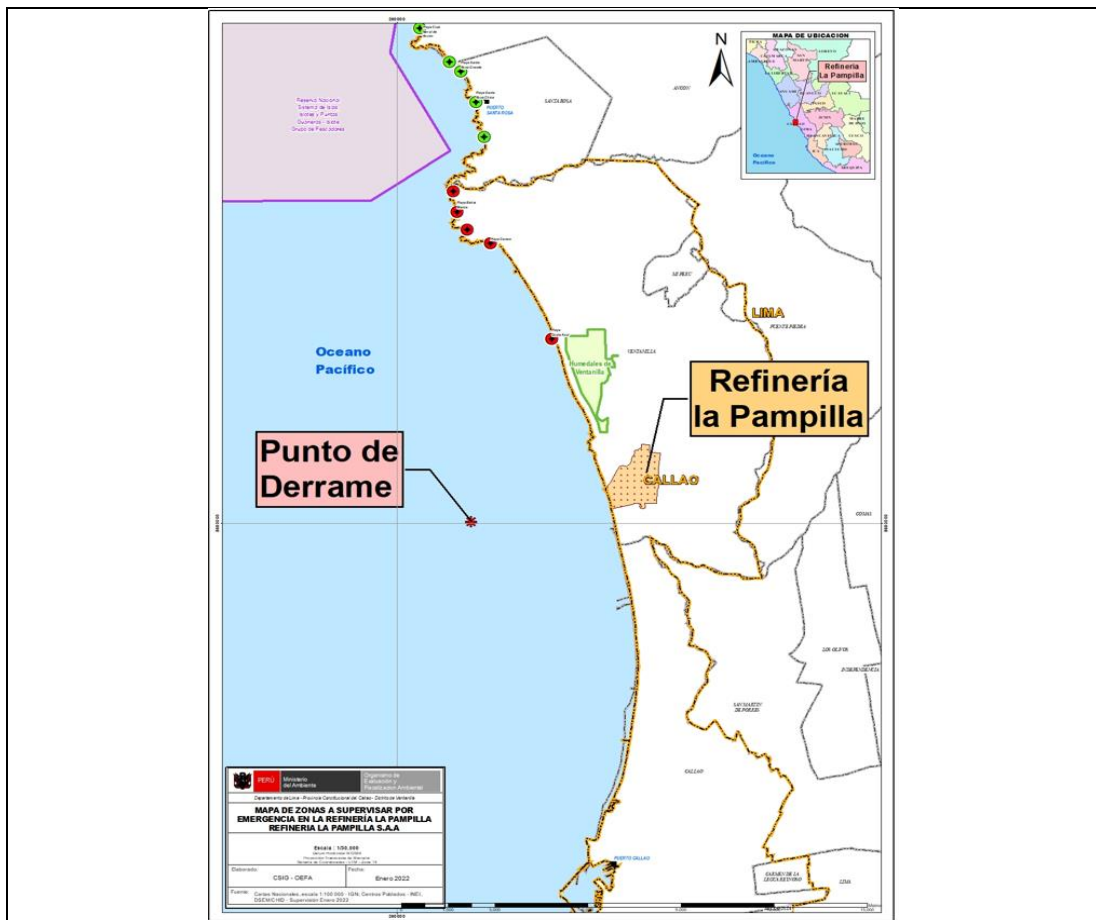
Cuadro N° 18: Punto de derrame respecto a la Playa Cavero

Fuente: Numeral 33 del Informe de Supervisión N° 1, para mayor detalle de esta imagen ver el Anexo N° 1 del Informe Final de Instrucción.

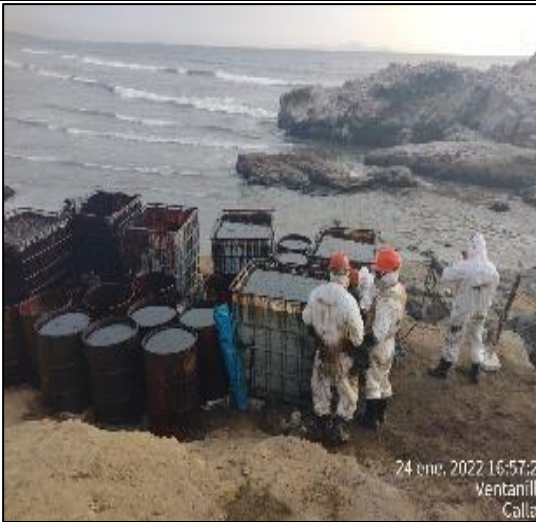
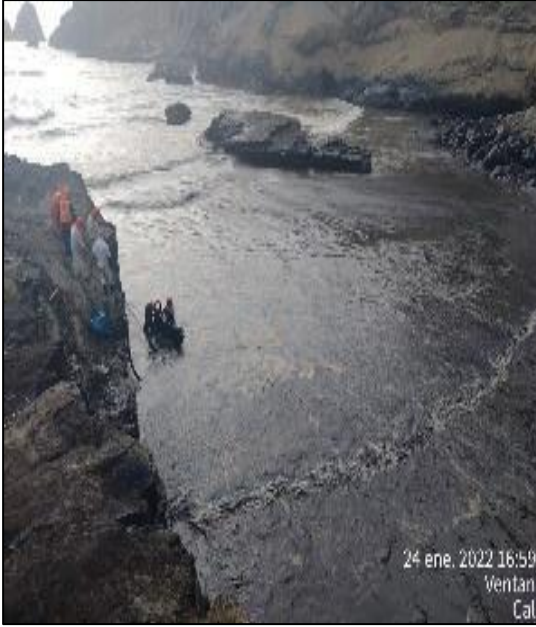
Nº de fotografía	Fotografía	Descripción <sup>215</sup>
Fotografía Nº 1.  <b>Fuente:</b> Acta de Supervisión Nº 3.	<p align="center"><b>Fotografía Nº 1</b></p>

<p align="right">24 ene. 2022 16:57:25 Ventanilla Calla</p>	<p>Se observó trabajos de retiro de material impregnado con material oleoso, realizado con maquinaria pesada (retroexcavadora).</p> <p>Asimismo, se observó recuperación de la sustancia oleosa de la espuma del mar, (trabajos realizados de manera manual, recogedor, baldes, carretilla y salchichas, para posteriormente ser almacenados en pozas revestidas con geomembrana y cilindros metálicos; sin embargo, es importante precisar que algunas pozas vacías se encontraban con algunos cortes la geomembrana</p> <p>Coordenadas UTM – WGS 84: Zona 18L                      Nº1: 8689469N – 263142E                      Nº2: 8689587N – 263048E                      Nº3: 8689656N – 262895E                      Nº4: 8689673N – 263005E                      Nº5: 8689638N – 263062E                      Nº6: 8689502N – 263196E</p>

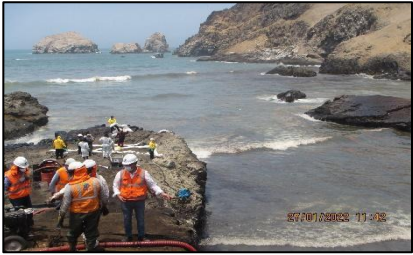
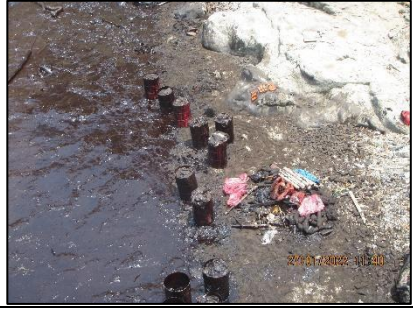
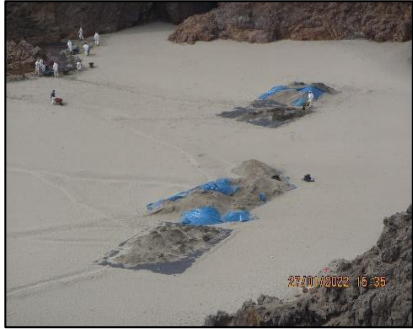
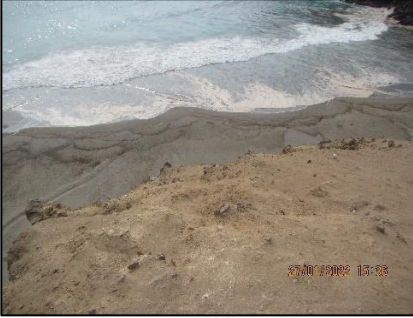
Nº de fotografía	Fotografía	Descripción
<p>Fotografía Nº 1.  Fuente: Acta de supervisión 6</p>	<p style="text-align: center;"><b>Fotografía Nº 1</b></p>

<p>La DSEM observó tres (03) tanques de plástico donde se almacenaba la sustancia oleosa se encontraban sobre un sistema contención de geomembrana; adicionalmente esta solución se derivaba mediante una tubería de HPDE hacia una poza impermeable, para posteriormente ser almacenado en cilindros metálicos; dichos trabajos lo realizaba la Empresa SEA subcontratista del administrado, con un aproximado de cuarenta (40) personas, las mismas que realizan los trabajos de recuperación de la solución oleosa; además, se observó que las actividades de recuperación de hidrocarburos en la zona rocosa de la Playa Caveró continuaron.</p> <p>Coordenadas UTM – WGS 84: Zona 18L              8687934N – 264198E              8689658N – 262902E</p>
<p>Fotografía Nº 3.  Fuente: Acta de supervisión 6</p>	<p style="text-align: center;"><b>Fotografía Nº 3</b></p>

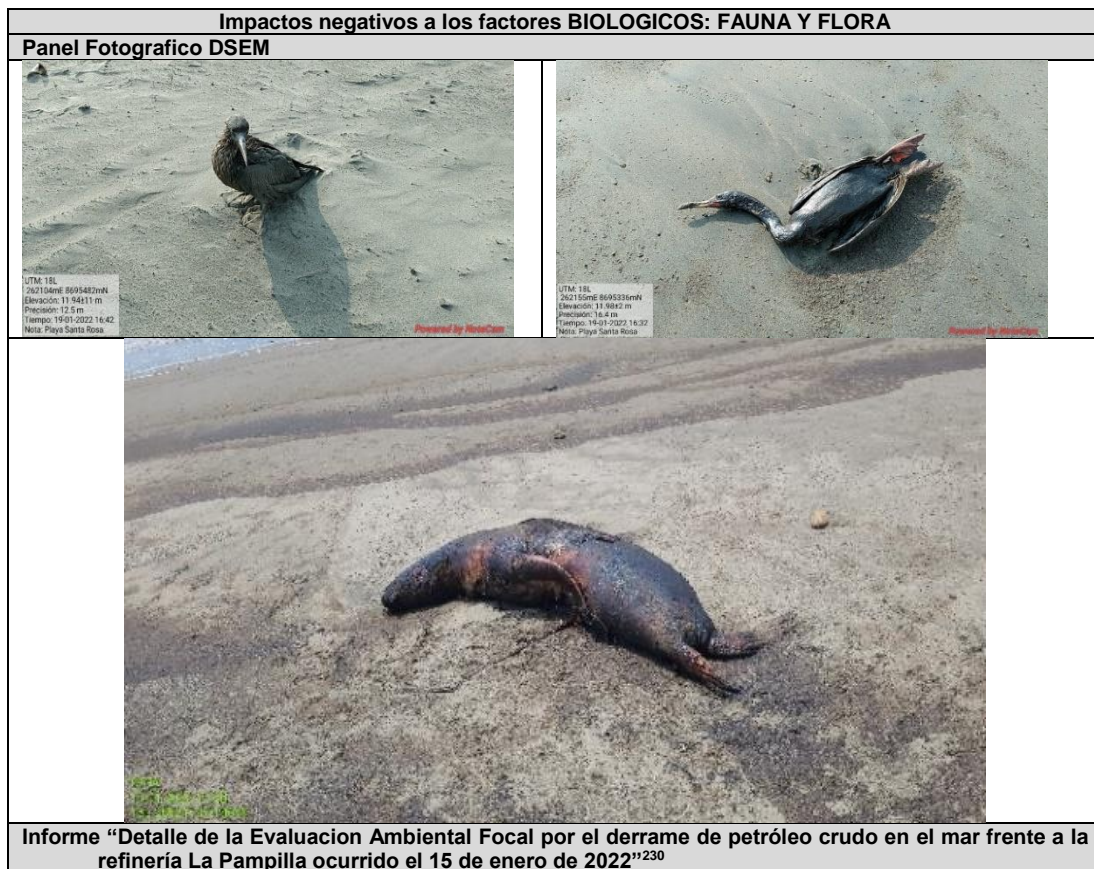
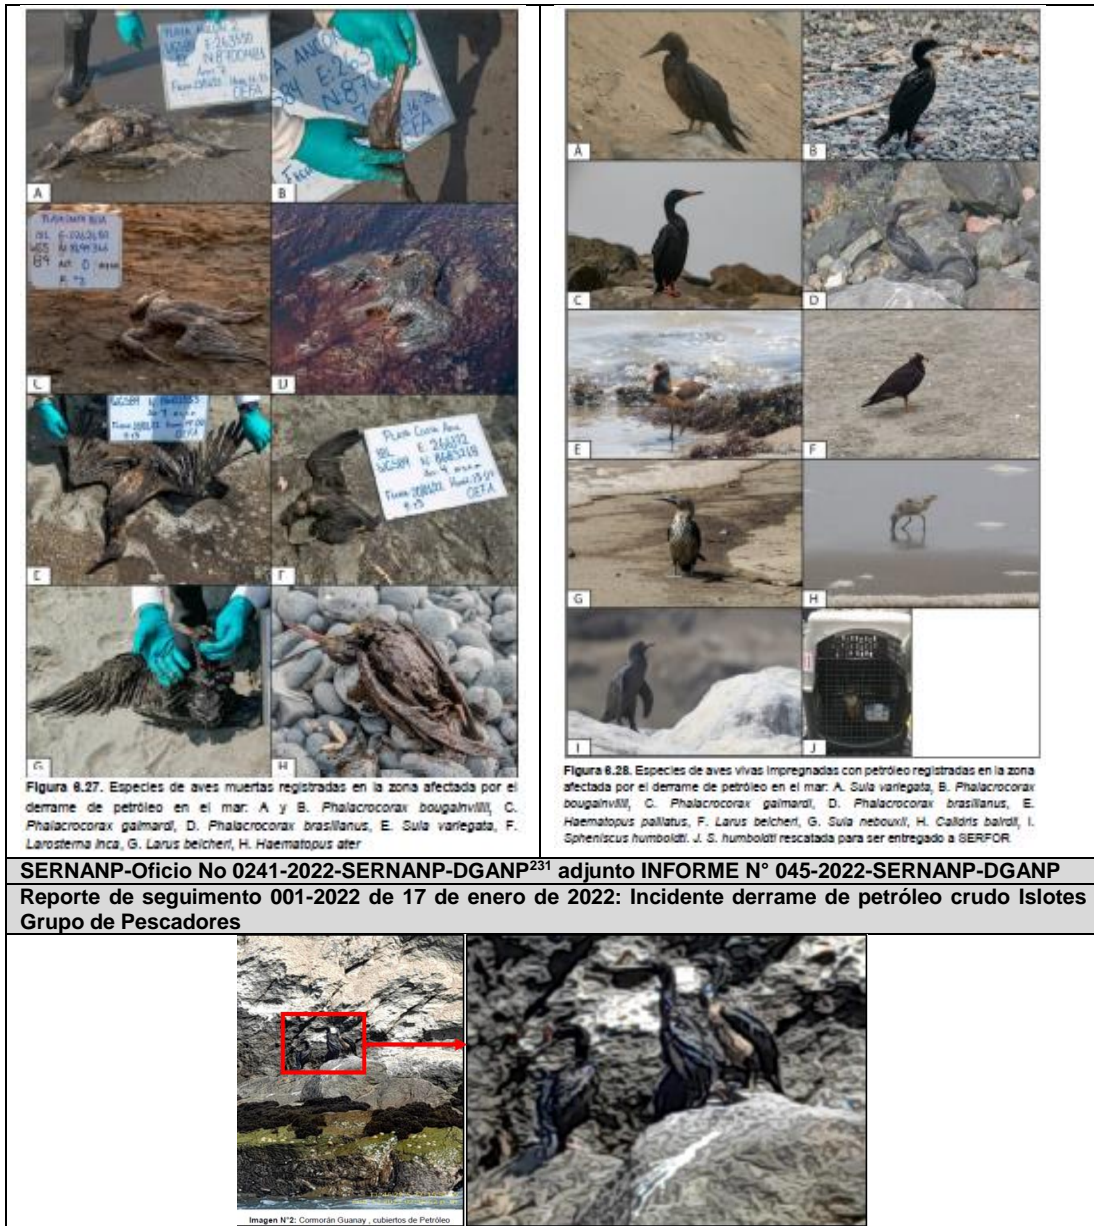
**Cuadro N° 28: Evidencia fotográfica del daño**

338. La omisión en adoptar medidas para realizar las acciones de limpieza del área de suelo afectada por el derrame de petróleo crudo en la zona de playa Cavero y zonas rocosas, producto de las operaciones de descarga en el Terminal Multiboyas N° 2 de la Refinería La Pampilla, permite que el petróleo crudo derramado en el agua migre y se extienda hacia otras zonas del océano, áreas costeras y hábitats marinos y terrestres, generando una situación de daño a los componentes ambientales y a la salud humana.

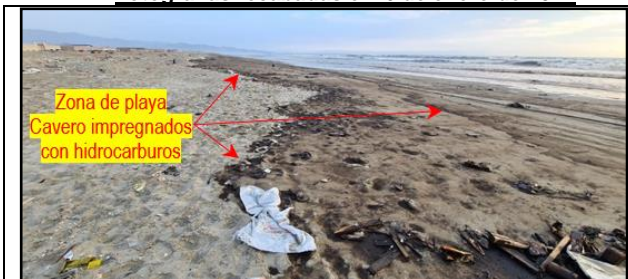
**Fotografía N° 1:** Área 1 afectada en la Playa Caveró a consecuencia de la emergencia ambiental, se aprecia suelo impregnado con hidrocarburo.

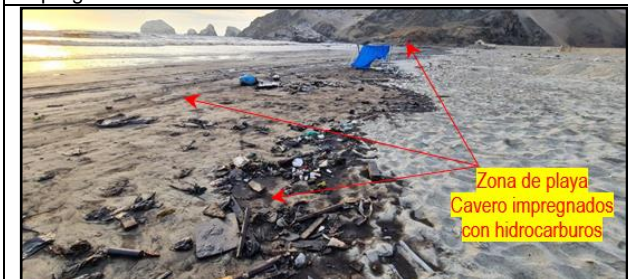
**Fotografía N° 2:** Área 1 afectada en la Playa Caveró a consecuencia de la emergencia ambiental, se aprecia suelo impregnado con hidrocarburo.

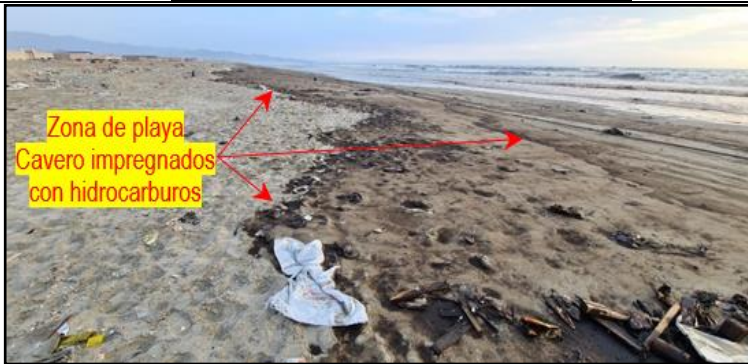
“5. Cabe precisar, <b>que no se identificó personal de la empresa en el área identificada.</b> ”		
<b>Fotografía N° 1:</b> Área 1 afectada en la Playa Caveró a consecuencia de la emergencia ambiental, se aprecia suelo impregnado con hidrocarburo.		Ello, evidencia la inacción del administrado desde el momento de la ocurrencia de la emergencia ambiental.		
		Ahora bien, en el escrito de descargos complementarios, el administrado indicó que inició acciones de limpieza de manera inmediata en la zona de la playa Caveró según lo consignado en las fotografías N° 12 y 13 del Acta de Supervisión N° 1, registradas el día 17 de enero de 2022 a las 12:05 horas y 12:12 horas, respectivamente, donde se observa que el administrado inició actividades de limpieza de la zona de la playa Caveró.		
		De lo expuesto, se advierte que las acciones de limpieza de la zona de la

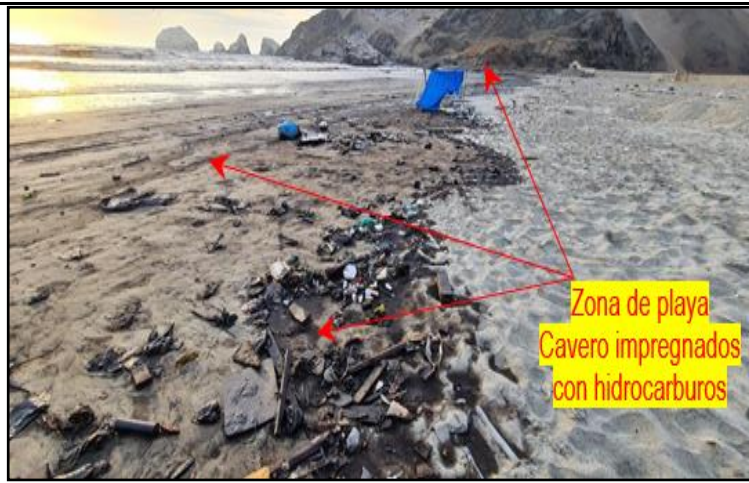
Fotografía N° 2: Área 1 afectada en la Playa Caveró a consecuencia de la emergencia ambiental, se aprecia suelo impregnado con hidrocarburo.

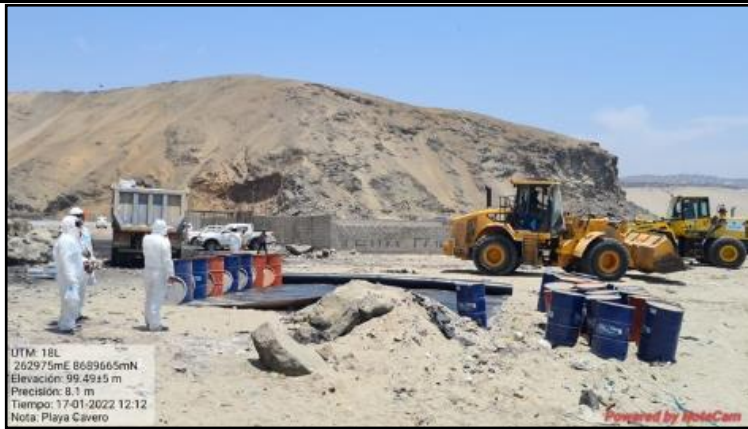
Fotografía N° 12: Vista de acciones de limpieza del área impactada.

380. A través del escrito de descargos y descargos complementarios, el administrado indicó que durante la Supervisión Especial N° 1 iniciada el 16 de enero de 2022, el OEFA verificó que inició acciones de limpieza de manera inmediata en la zona de la playa Cavero, según lo consignado en las fotografías N° 12 y 13 del Acta de Supervisión N° 1 suscrita el 17 de enero de 2022; y que, realizó las acciones de limpieza de manera ininterrumpida en la zona de la playa Cavero, según lo consignado en las acciones de supervisión suscritas en las Actas de Supervisión N° 2 al N° 9, lo que evidenciaría que realizó las acciones de limpieza en cumplimiento de la medida preventiva N° 2 ordenada mediante el Acta de Supervisión N° 1.

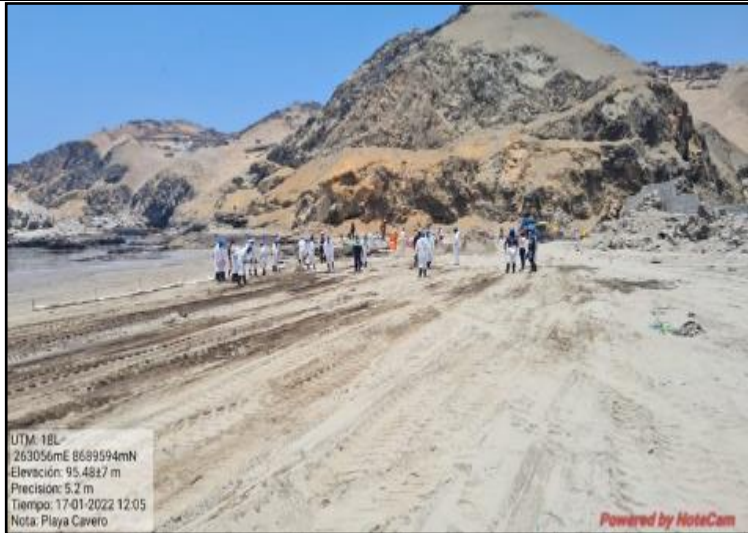
Fotografía N° 13: Vista de acciones de limpieza del área impactada.

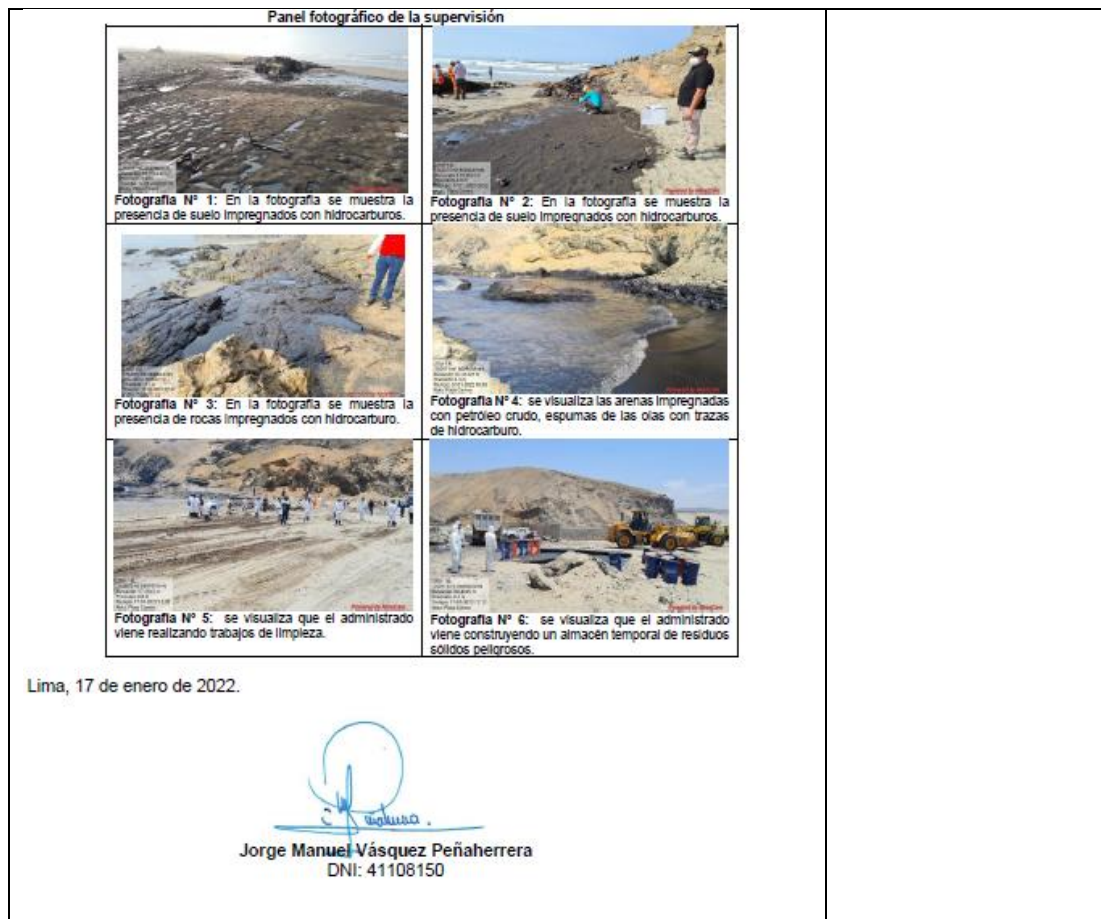
Por lo tanto, se advierte que, si bien el administrado inició labores de limpieza, el 17 de enero 2022, es decir, dos (2) días después de la ocurrencia de la emergencia ambiental, el despliegue de los recursos no fueron realizados de manera inmediata, por el contrario fue limitado, toda vez que, de acuerdo al registro fotográfico no se evidencia el despliegue del personal en el área de suelo impregnado, así como tampoco se evidencia la recolección y recuperación de petróleo crudo (hidrocarburos) en la zona rocosa de la playa Cavero, lugar donde se acumuló petróleo debido a su geomorfología.

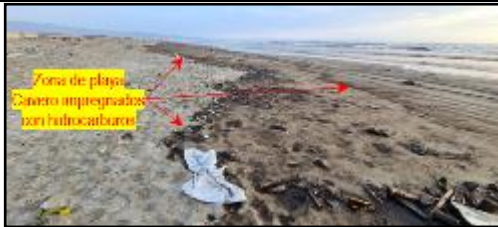
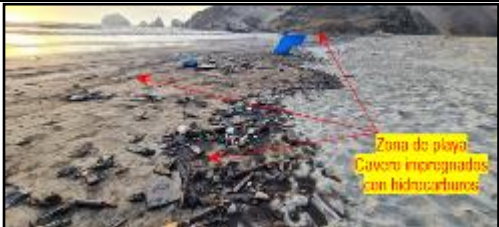
<b>Fotografía N° 1:</b> Área 1 afectada en la Playa Caveró a consecuencia de la emergencia ambiental, se aprecia suelo impregnado con hidrocarburo.	<b>Fotografía N° 2:</b> Área 1 afectada en la Playa Caveró a consecuencia de la emergencia ambiental, se aprecia suelo impregnado con hidrocarburo.			
(...)				
<b>Fotografías recabadas el 17 de enero de 2022</b>

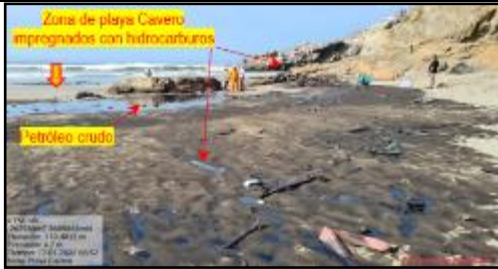
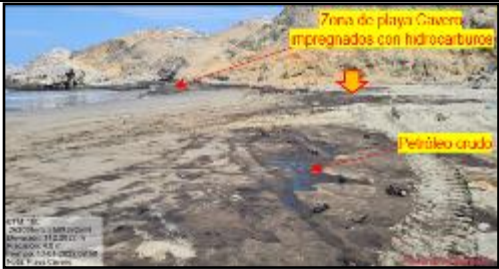
<b>Fotografía N° 4:</b> Área 1 afectada en la Playa Caveró a consecuencia de la emergencia ambiental. Se observa la presencia de Petróleo Crudo en la arena de la Playa	<b>Fotografía N° 5:</b> Área 1 afectada en la Playa Caveró a consecuencia de la emergencia ambiental, se aprecia suelo impregnado con hidrocarburo.

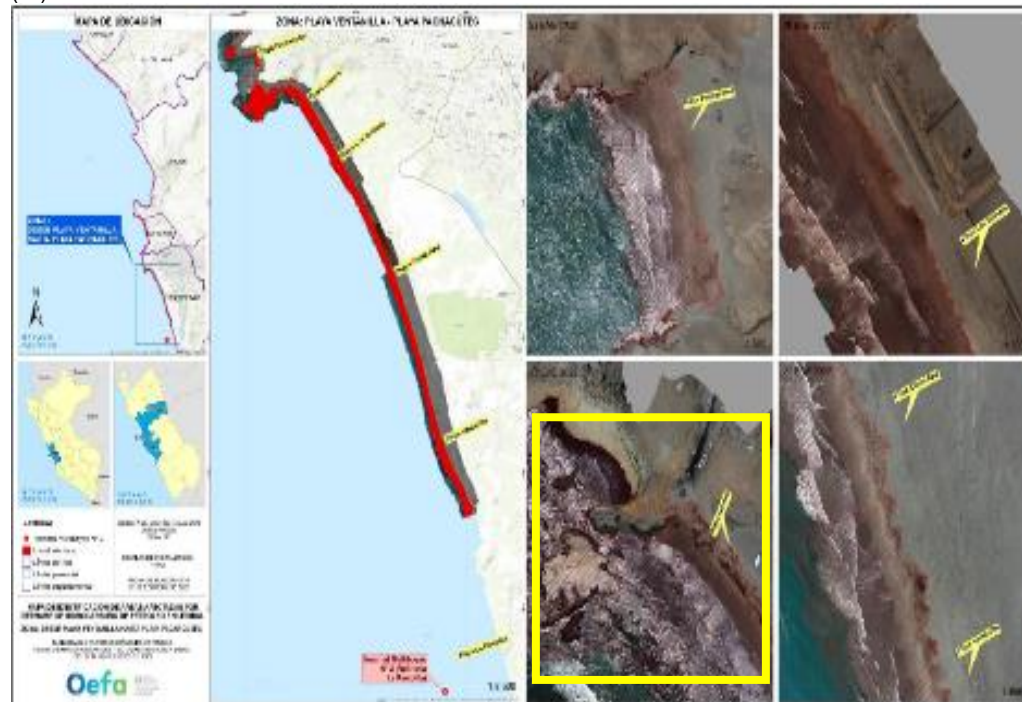
**Figura 6.1. Mapa de identificación de áreas marino costeras afectadas por el derrame de hidrocarburos de petróleo en el mar, desde playa Ventanilla hasta playa Pachacútec**

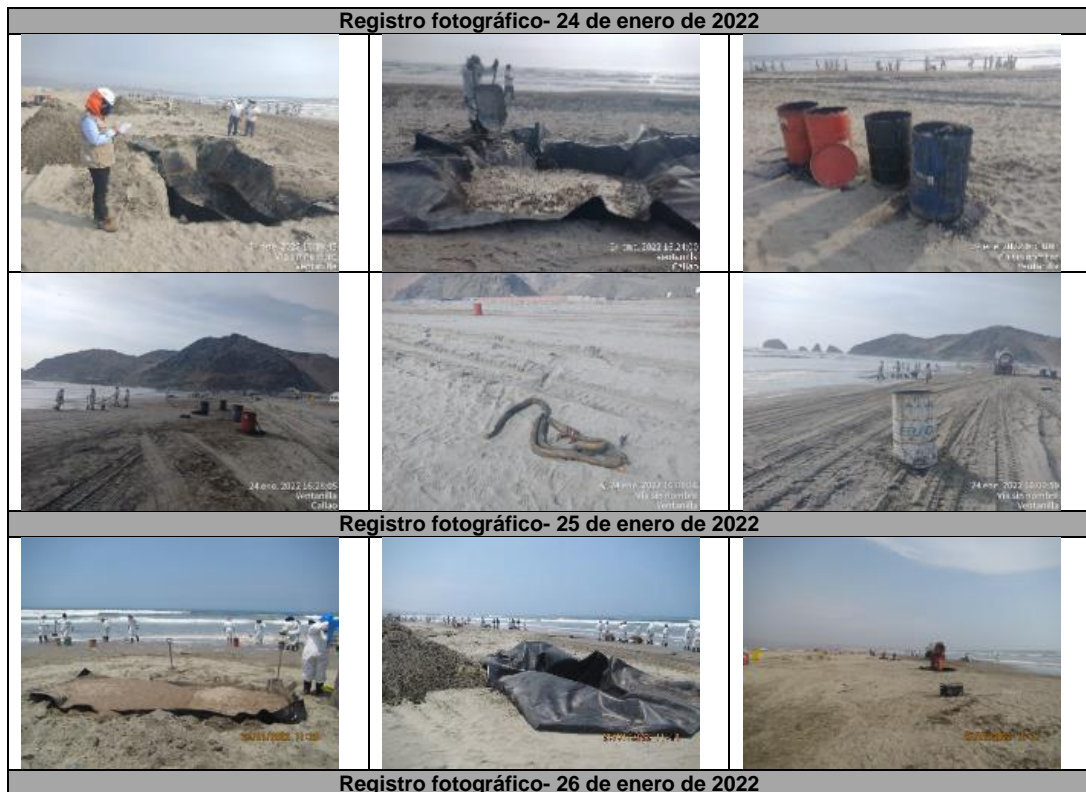
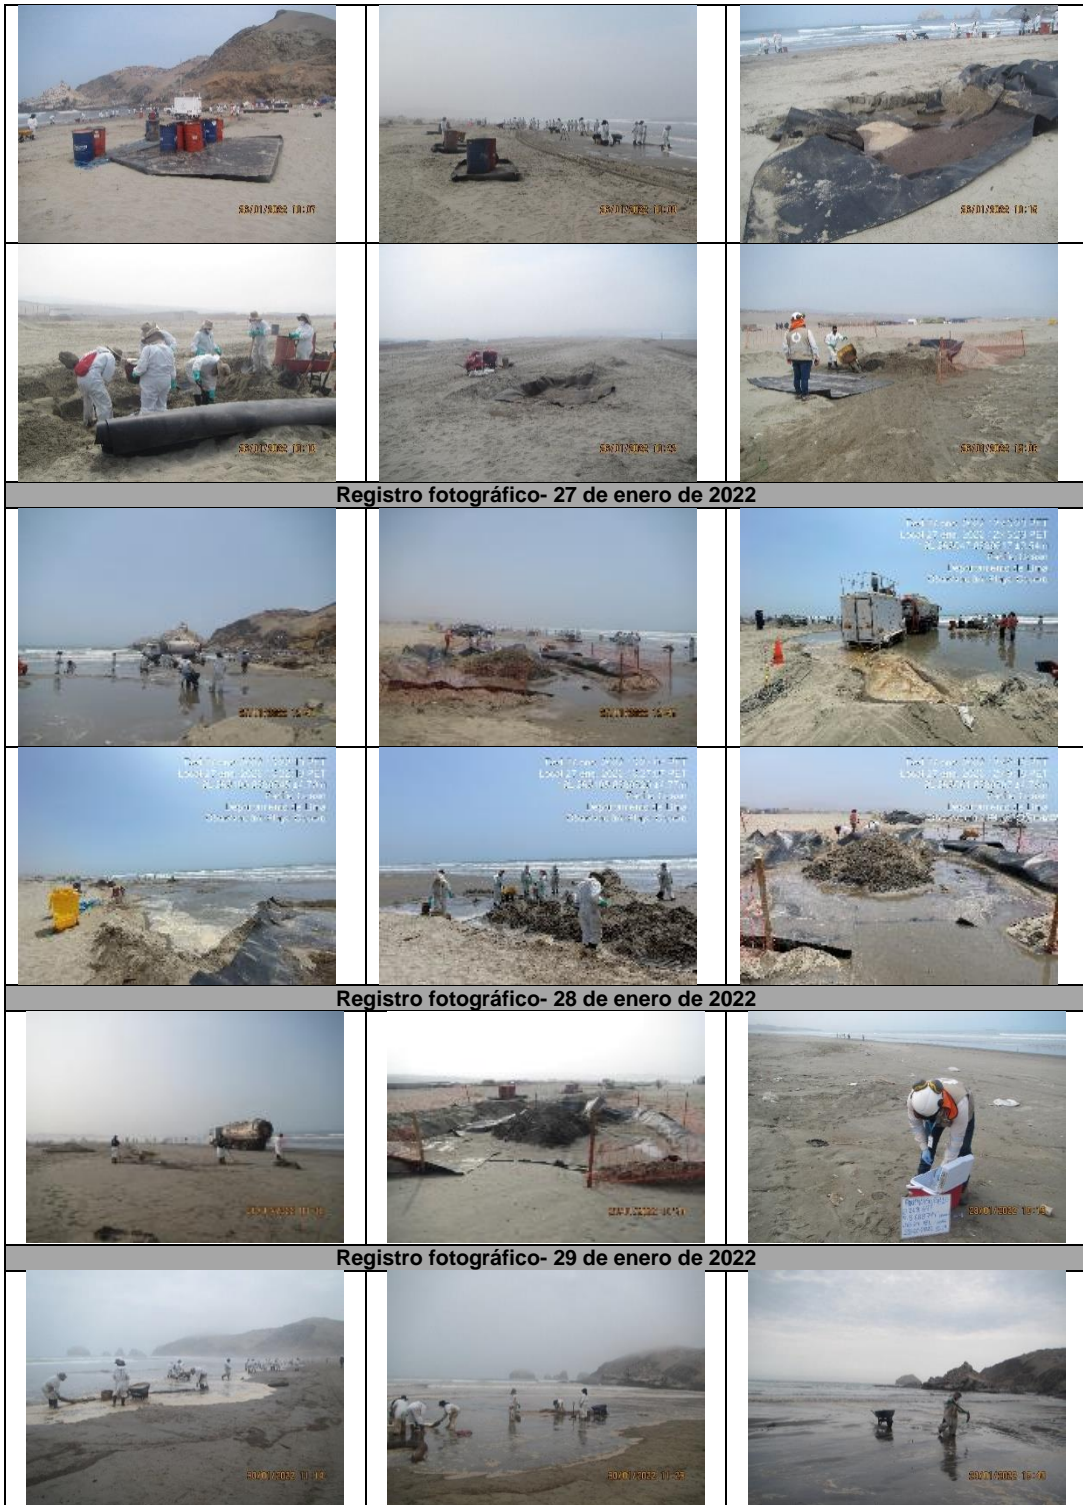
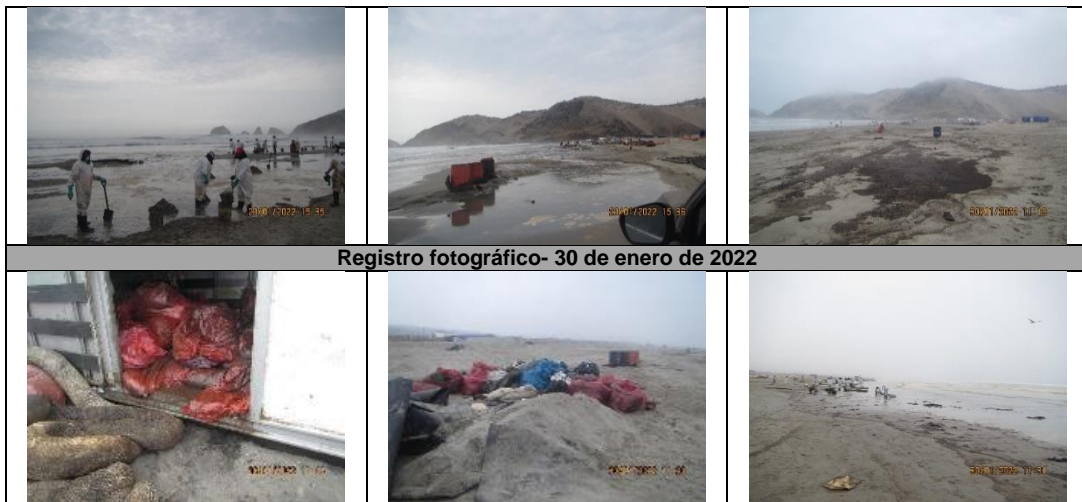
**Cuadro N° 49: Dispersión e inadecuado almacenamiento primario de los residuos peligrosos**

- 414. Con relación, a la presencia de hidrocarburos fuera de la zona intermareal, teniendo en cuenta que el administrado no ejecutó la limpieza de hidrocarburos en la zona de la playa Caveró y dispuso los residuos peligrosos en zonas inadecuadas de almacenamiento primario, tales como sobre la arena y geomembranas mal instaladas, se tiene que, en las fechas del 27 al 29 de enero de 2022 se advirtió la subida de la marea, llegando a las zonas donde se ha dispuesto dichos residuos, generando la dispersión de los residuos peligrosos con contenido de hidrocarburos hacia otras áreas; lo mencionado se muestra en el siguiente cuadro:

415. Por lo tanto, debido a que el administrado no ejecutó acciones de limpieza de los hidrocarburos en la zona de playa Caveró, y que en dicha zona se incrementó la marea, los hidrocarburos se dispersaron llegando a los lugares de inadecuado almacenamiento primario de los residuos peligrosos afectando de esta manera a más áreas de la zona de playa Caveró; por lo que, los puntos cuestionados por el administrado sí se ubican en la zona de la playa Caveró. En consecuencia, **lo alegado por el administrado en este extremo queda desvirtuado.**

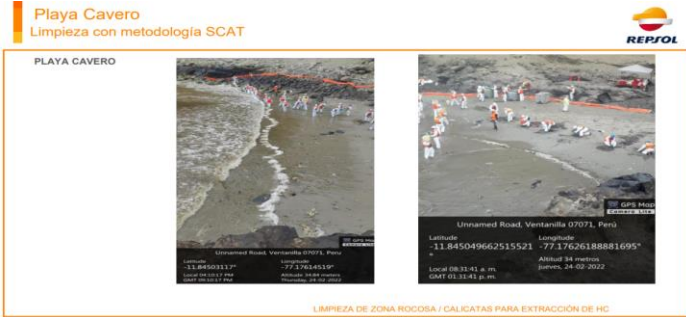
Medios probatorios remitidos por el administrado Reportes de avance remitidos a través del Anexo 1-F del escrito de descargos y Anexo 1-D del escrito de descargos complementarios	Análisis de la DFAI
<p><b>Correo electrónico del 25 de febrero de 2022</b>  <b>Asunto: Cronología de hechos y acciones, Terminal 2, Pampilla del 24 de febrero 2022</b></p> <p>Contiene un documento adjunto denominado “Informe de hechos y acciones del 24/02/2022” y otro denominado, “reporte visual 24 de febrero 2022”.</p> <p>Con relación a la <b>playa Caveró</b>, el primer adjunto indica que:</p> <ul style="list-style-type: none"> <li>- Realizaron flushing en la zona rocosa.</li> <li>- Excavaron pozos para verificar la presencia de hidrocarburos.</li> <li>- Contratistas: COAM/SEA, MMI, SUATRAN (AMBIRA).</li> <li>- 0 m<sup>3</sup> de volumen trasladado a RLP.</li> <li>- 0 m<sup>3</sup> acopio in situ.</li> </ul> <p>El segundo adjunto, contiene fotografías fechadas y georreferenciadas de la playa Caveró.</p> <p><b>Fecha: 24/02/2022</b></p>

<p>Del análisis del correo resulta importante precisar que si bien el 24 de febrero de 2022, el administrado se encontraba realizando acciones de limpieza en la zona de playa Caveró y otras áreas; ello, no lo exime de responsabilidad por el incumplimiento de la medida preventiva N° 2 materia de análisis, debido a que dichas acciones fueron realizadas de forma posterior al plazo de su cumplimiento que venció el 28 de enero de 2022.</p>

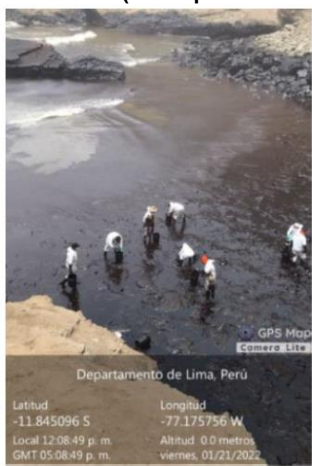
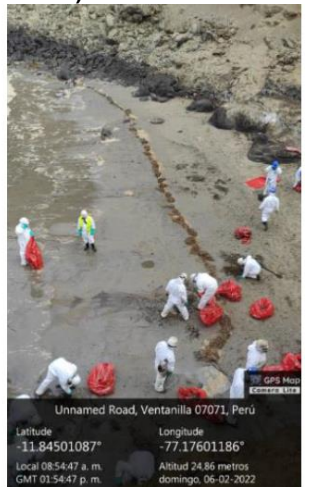
Carta N° RLP-GSCMA-262-2022 con fecha del 02 de marzo de 2022
Anexo Fotográfico
DIVISION C (correspondiente a playa Cavelro)

De la información remitida por el administrado, se advierte que está referida a las actividades de limpieza y remediación realizadas hasta el 01 y 06 de febrero de 2022 en la zona de playa Cavelro. Asimismo, la remisión de tres (03) informes de ensayo del muestreo de suelo en la zona de playa Cavelro: N° 1-01399/22, N° 1-01908/22, N° 1-01966/22.

Siendo así, dicha información acredita la continuación de las actividades de limpieza en la zona de playa Cavelro que fueron realizadas de manera posterior al plazo de su cumplimiento, el cual venció el 28 de enero de 2022. Por lo que, no desvirtúan en modo alguno, el incumplimiento - materia de análisis -

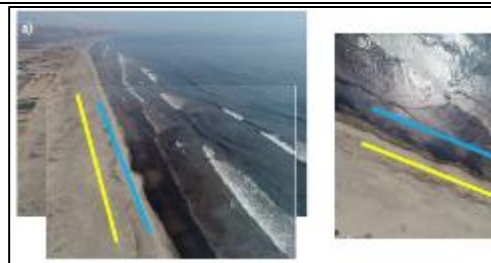
Figura 11 a) Por línea de playa se observó que desde la línea de alta marea (amarillo), hasta la línea de baja marea (celeste) habían 20m dejando una huella o marca del crudo en las arenas de la playa, su causa principal se debe a la poca pendiente de la playa; y b) vistas en dirección sur de la playa Cavero 18.01

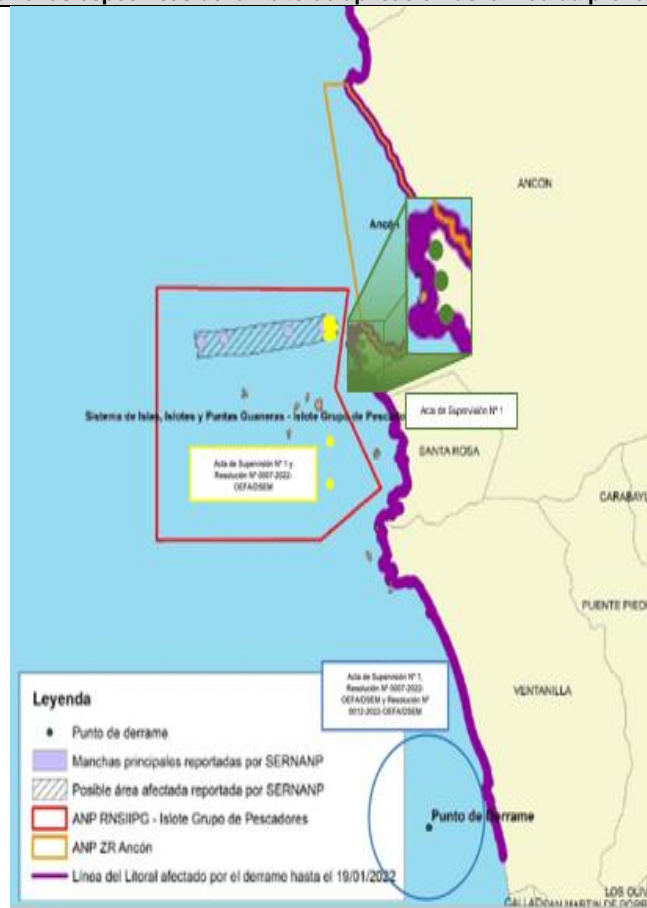
El ámbito geográfico de la medida preventiva ordenada mediante el Acta de Supervisión Nº 1 comprendió el mar de Ventanilla - Terminal Multiboyas (delineado en azul) y siete (7) puntos con presencia de hidrocarburo (identificados en amarillo)- y otras áreas en las cuales exista la presencia de hidrocarburo -playas Salitral, La Puntilla y Club Naval (identificadas en verde).

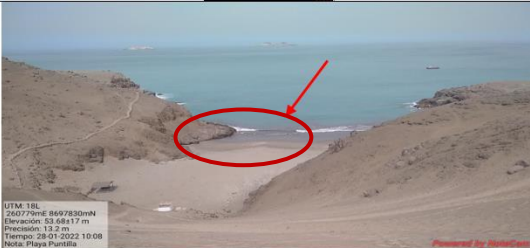
N° de Fotografía	Fotografía	Descripción						
Figura N° 01 del Acta de Supervisión N° 14

<p>UTM 18L                      260779E 8697830mN                      Elevación: 53.58617 m                      Precisión: 1.25 m                      Tiempo: 28-01-2022 10:08                      Nota: Playa Puntilla</p> <p>Coordenadas UTM – WGS 84. Zona 18L</p> <table border="1" data-bbox="678 951 1027 993"> <tr> <td>Norte</td> <td>Este</td> <td>Altitud</td> </tr> <tr> <td>8697830</td> <td>260779</td> <td>53</td> </tr> </table>	Norte	Este	Altitud	8697830	260779	53	En la fotografía se evidencian restos de hidrocarburos en el agua de mar que llega a la playa La Puntilla por acción de las olas y la impregnación de la orilla con material oleoso.
Norte	Este	Altitud						
8697830	260779	53						
Figura N° 02 del Acta de Supervisión N° 14

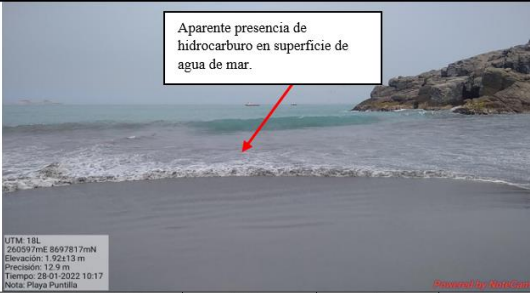
<p>Aparente presencia de hidrocarburo en superficie de agua de mar.</p> <p>UTM 18L                      2605977E 8697817mN                      Elevación: 1.92113 m                      Precisión: 12.5 m                      Tiempo: 28-01-2022 10:17                      Nota: Playa Puntilla</p> <p>Coordenadas UTM – WGS 84. Zona 18L</p> <table border="1" data-bbox="678 1283 1027 1318"> <tr> <td>Norte</td> <td>Este</td> <td>Altitud</td> </tr> <tr> <td>8697817</td> <td>260597</td> <td>0</td> </tr> </table>	Norte	Este	Altitud	8697817	260597	0	En la fotografía se aprecia la aparente presencia de hidrocarburos en el agua de mar de las olas que llegan a la playa La Puntilla.

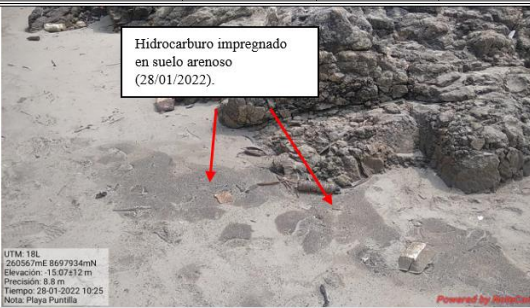
Norte	Este	Altitud						
8697817	260597	0						
Figura N° 03 del Acta de Supervisión N° 14

<p>Hidrocarburo impregnado en suelo arenoso (28/01/2022).</p> <p>UTM 18L                      2605677E 8697934mN                      Elevación: 1507412 m                      Precisión: 8.8 m                      Tiempo: 28-01-2022 10:25                      Nota: Playa Puntilla</p> <p>Coordenadas UTM – WGS 84. Zona 18L</p> <table border="1" data-bbox="678 1623 1027 1659"> <tr> <td>Norte</td> <td>Este</td> <td>Altitud</td> </tr> <tr> <td>8697934</td> <td>260567</td> <td>0</td> </tr> </table>	Norte	Este	Altitud	8697934	260567	0	En la fotografía se aprecia la presencia de hidrocarburos impregnados sobre el suelo arenoso de la playa La Puntilla.
Norte	Este	Altitud						
8697934	260567	0

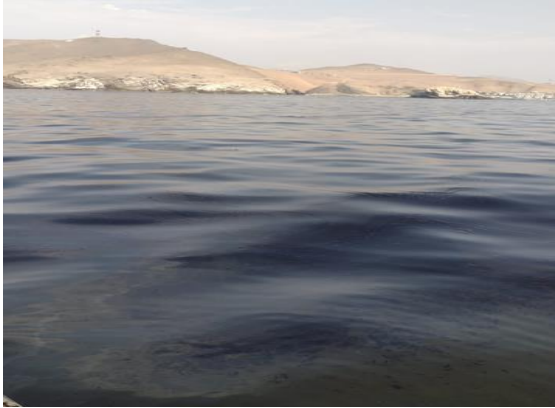
N° de Fotografía	Fotografía	Descripción
Fotografía del cuadro N° 15 del Informe de Supervisión.

En las fotografías se aprecia visualmente la presencia de hidrocarburos (petróleo crudo) que flotan libremente sobre la superficie del agua de mar ubicada frente a la playa Salitral.

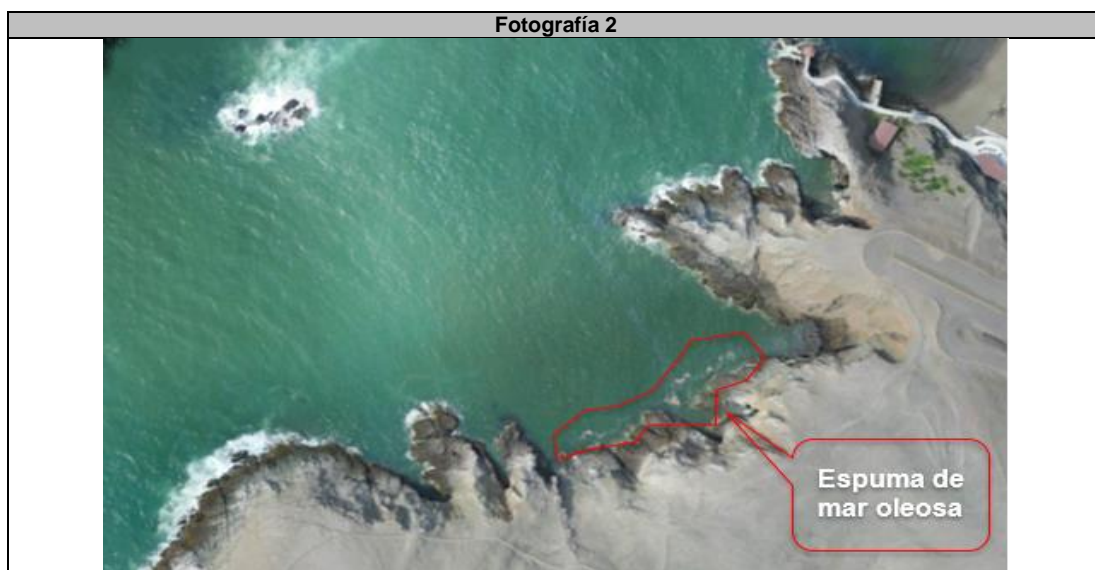
**Cuadro N° 76: Sector de la Playa Salitral – 29 de enero de 2022**

573. Posteriormente, el 29 de enero de 2022, mediante un sobrevuelo realizado por un dron, se observó hidrocarburos sobrenadantes en el cuerpo de agua marítimo ubicado frente a la Playa Salitral; cabe precisar que dichos registros fotográficos fueron tomados de manera posterior a la fecha límite del cumplimiento de la medida preventiva N° 3, a mayor abundamiento, se muestran las siguientes fotografías:
