## RESOLUCIÓN DIRECTORAL N° 1740-2022-OEFA/DFAI

**EXPEDIENTE** : 0081-2022-OEFA/DFAI/PAS  
**ADMINISTRADO** : REFINERÍA LA PAMPILLA S.A.A.<sup>1</sup>  
**UNIDAD PRODUCTIVA** : TERMINAL MULTIBOYAS N° 2 DE LA REFINERÍA LA PAMPILLA  
**UBICACIÓN** : DISTRITO DE VENTANILLA, PROVINCIA CONSTITUCIONAL DEL CALLAO  
**SECTOR** : HIDROCARBUROS LÍQUIDOS  
**MATERIAS** : MEDIDA PREVENTIVA  
RESPONSABILIDAD ADMINISTRATIVA  
MULTA  
REGISTRO DE ACTOS ADMINISTRATIVOS

#### I.1. El derrame de petróleo crudo ocurrido durante las operaciones de descarga del Buque Tanque Mare Doricum en el Terminal Multiboyas N° 2

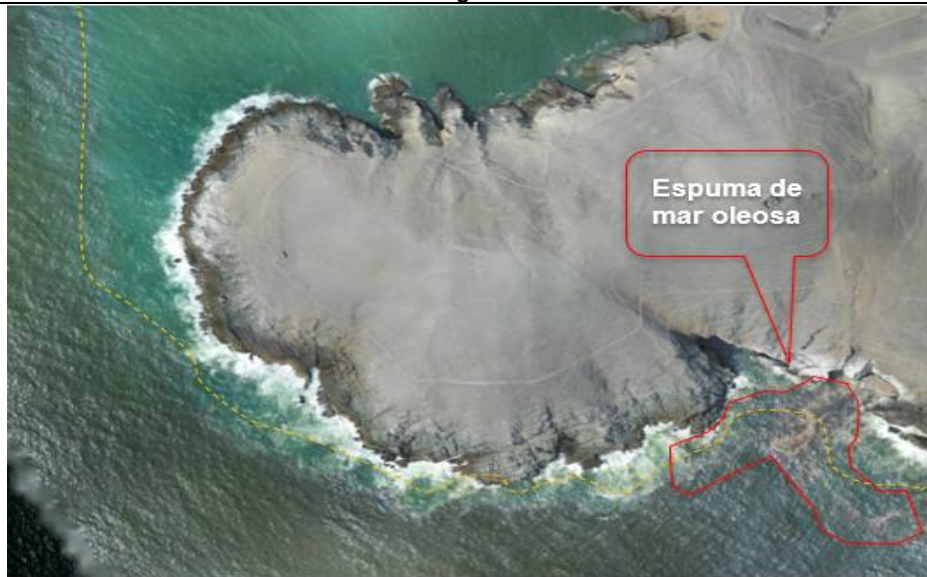
Fotografía 3

**Descripción:** Se observa petróleo crudo sobrenadante en el agua superficial cercana a la playa Salitral  
**Fuente:** Informe de Supervisión; registro fotográfico remitido a la DSEM por la DEAM mediante el Memorando N° 00071-2022-OEFA/DEAM; y, numeral 31 del Informe Complementario.  
**Elaboración:** Dirección de Fiscalización y Aplicación de Incentivos del OEFA – DFAI.

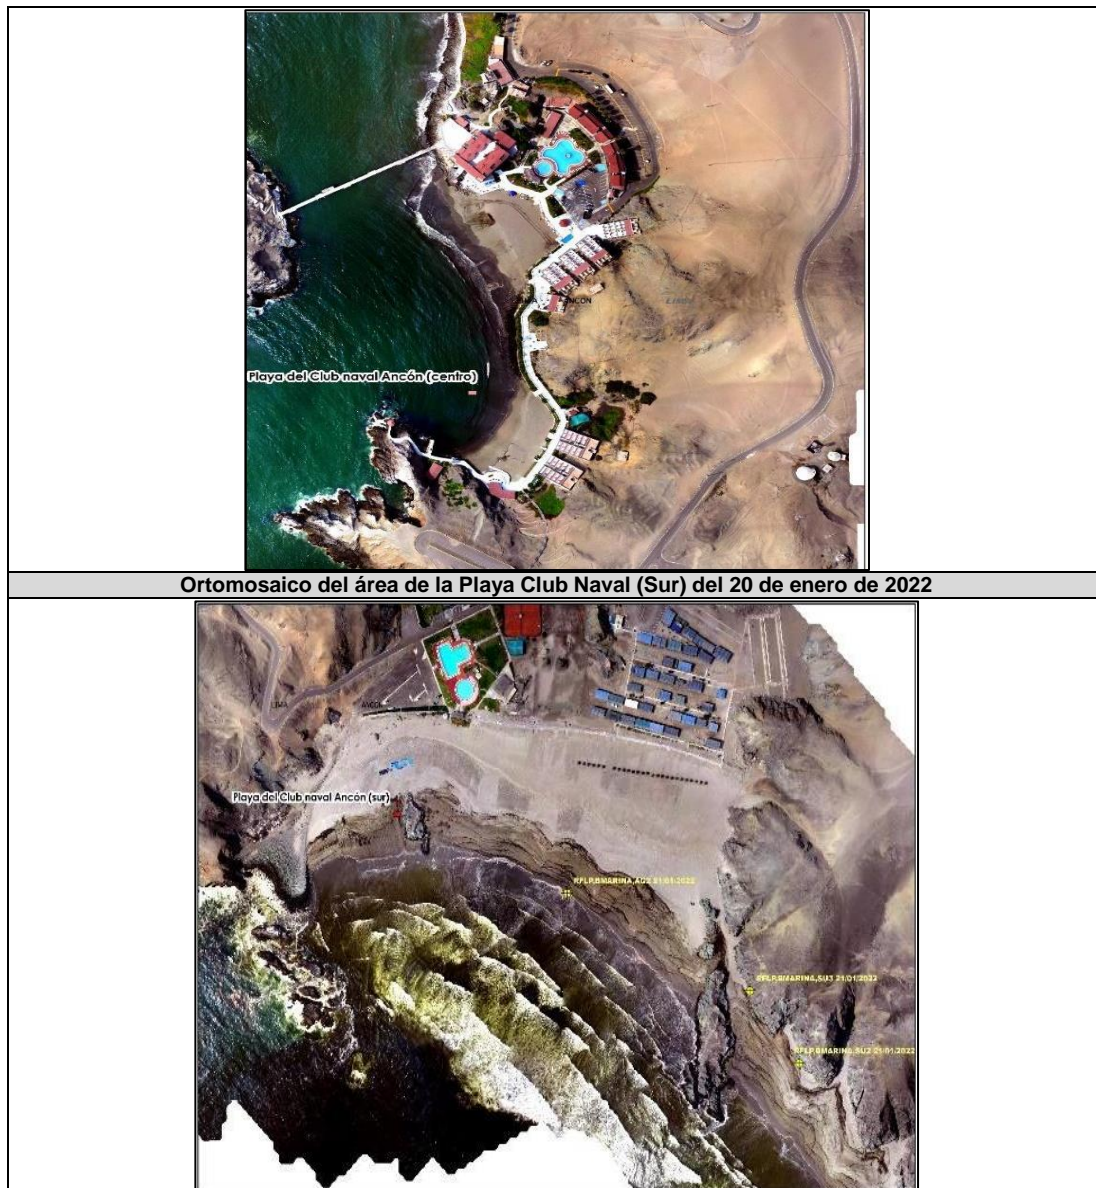
Ortomosaico del área de la Playa Club Naval (Sur) del 20 de enero de 2022

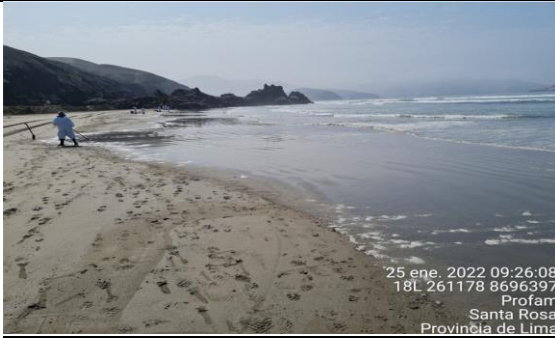
N° de Fotografía	Fotografía	Descripción
Fotografía N° 45: Vista de las espumas formadas en la orilla.

<p style="text-align: right; font-size: small;">25 ene. 2022 09:26:08 18L 261178 8696397 Profam Santa Rosa Provincia de Lima</p>	En la fotografía se aprecia una franja de playa con restos de hidrocarburo, los cuales son arrastrados libremente hacia la orilla por acción del oleaje.
Fotografía N° 46: Vista de costas marrones que provendría del hidrocarburo.

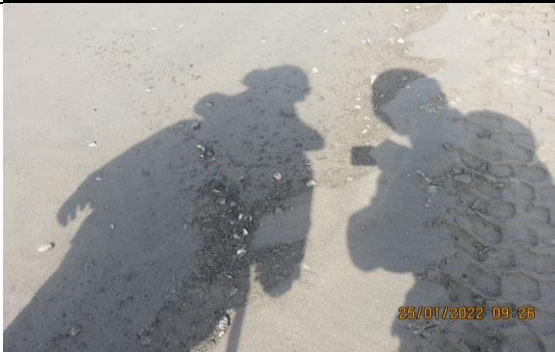
<p style="text-align: right; font-size: small;">25/01/2022 09:26</p>	En las fotografías se aprecia la presencia de restos de hidrocarburos de color oscuro impregnados en el suelo arenoso de la playa Club Naval – Zona Sur.
Fotografía N° 51: Vista de una zona rocosa, en las coordenadas UTM WGS84 260892E, 8696408N, la cual estaría impregnada por hidrocarburo.

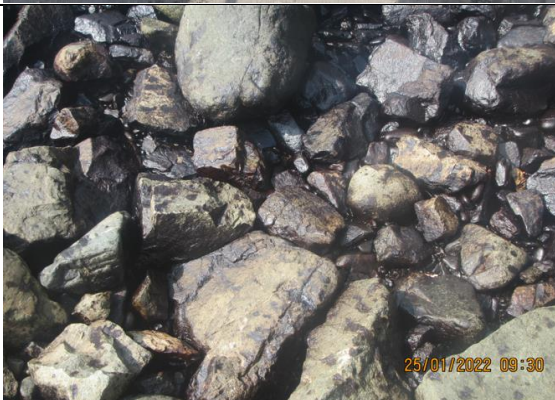
<p style="text-align: right; font-size: small;">25/01/2022 09:30</p>	En las fotografías se aprecia la presencia de restos de hidrocarburos de color oscuro impregnados en el estrato rocoso de la playa Club Naval – Zona Sur.

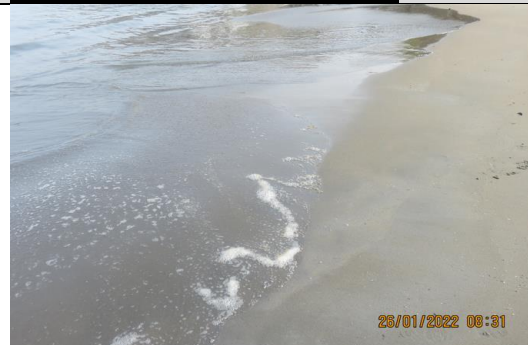
Se observa espuma (agua con presencia de hidrocarburo)

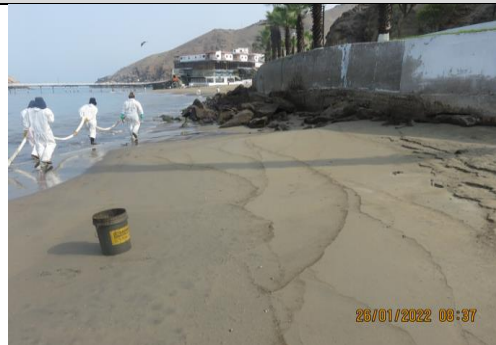
Se observa costras en la arena de color marrón.

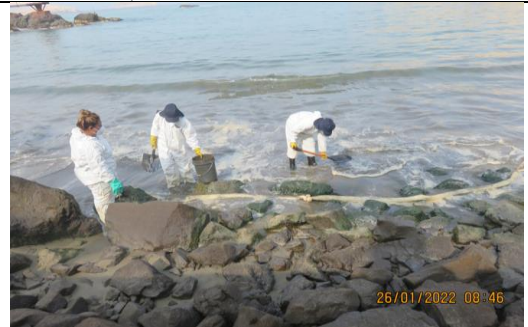
Se observa trabajos para el recojo de la espuma, la cual es llevada a un balde.

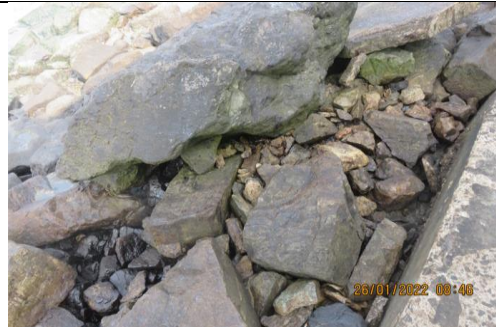
Se observa resto de hidrocarburos impregnados en la roca de la orilla en las coordenadas UTM WGS84 260755E, 8696798N.

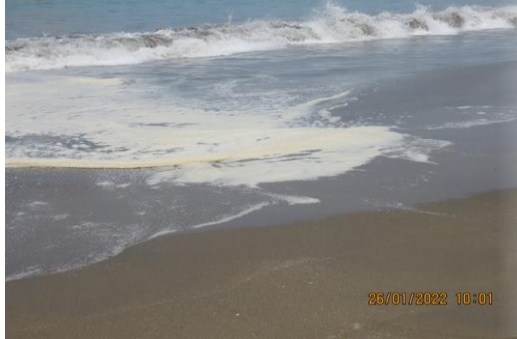
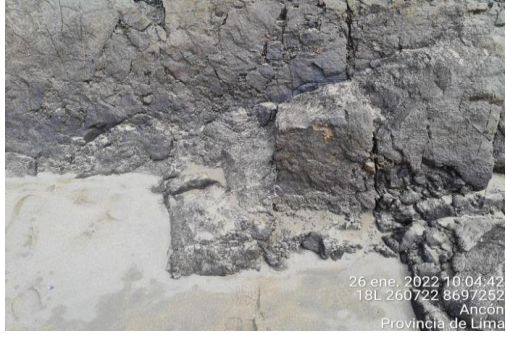
<p>26 ene. 2022 10:04:42 18L 260722 8697282 Ancón Provincia de Lima</p>
Se observa espuma (agua con hidrocarburo) en la zona norte.	Se observa hidrocarburo impregnado en las rocas.

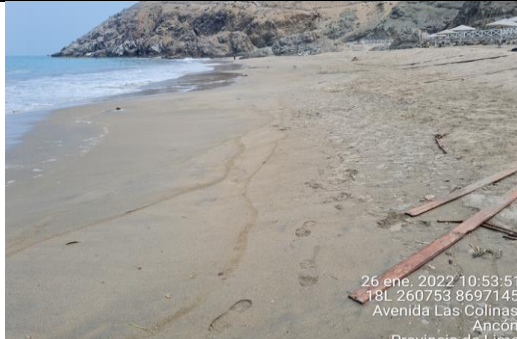
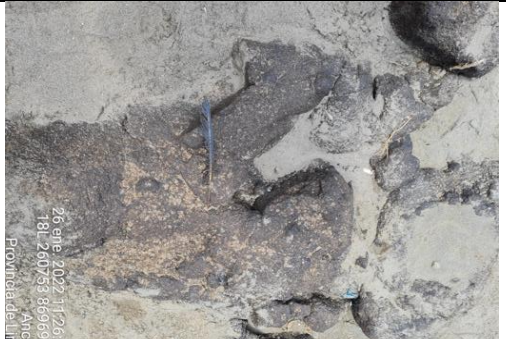
<p>26 ene. 2022 11:26:02 18L 260753 8697145 Ancón Provincia de Lima</p>
Se observa costras en la arena de color marrón.	Se observa vestigio de una pluma que ha sido impactada con hidrocarburo.

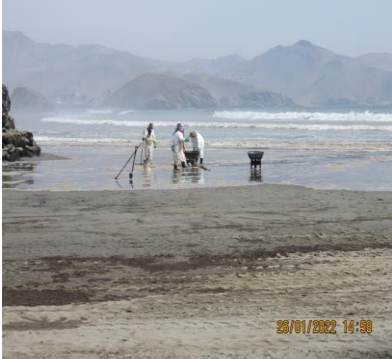
Playa Club Naval Ancón - Zona Sur

<p>Vista de un montículo de residuos sólidos, sin revestimiento, el cual ha llegado el agua de mar.</p>	<p>Se observó trabajos de limpieza de las espumas.</p>

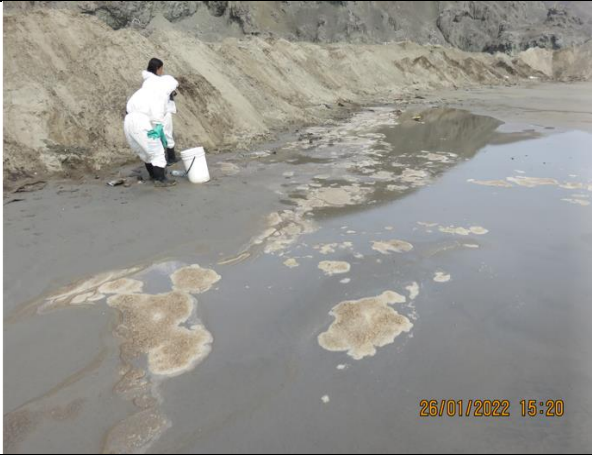
<p>Se observa la continuación del montículo de residuos sólidos, sin revestimiento, al cual había llegado el agua de mar y se aprecia las espumas.</p>

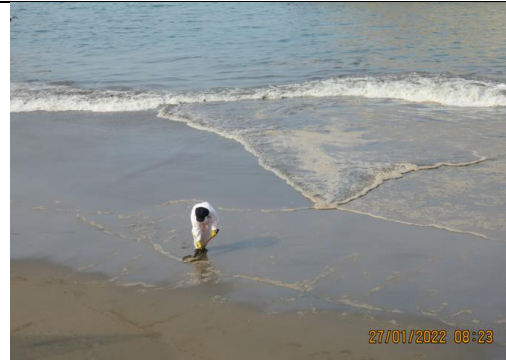
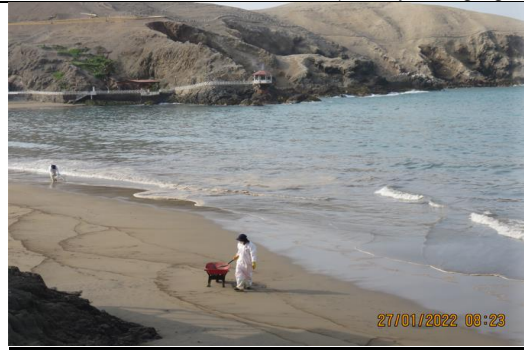
Acta de Supervisión del 27 de enero de 2022 Playa Club Naval – Zona Centro	
<b>A. Playa Club Naval (Zona Norte y centro) <sup>(1)</sup></b> Durante la acción de supervisión realizada el 27 de enero del 2022, se verificó la playa Club Naval Ancón <sup>2</sup> , en donde <u>se observaron actividades de limpieza por el personal del administrado (empresas LUCA y TAMOIN), la segregación de las espumas era a través del uso de paños absorbentes y palas,</u> con respecto a los paños se discurría en bolsas rojas y lo que se recogía con la pala se depositaba en carretillas, además se apreció un acceso en la playa que se encuentra impermeabilizado con geomembrana, que cuando la carretilla pasa por el mismo, el líquido de la espuma es colectado en un balde y se lleva al acopio principal de arena con presencia de hidrocarburo, el cual se encuentra con base impermeabilizado de geomembrana en playa. (...)

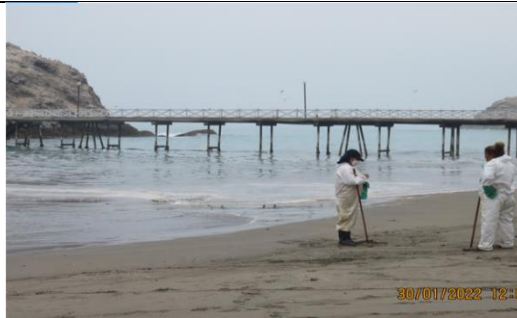
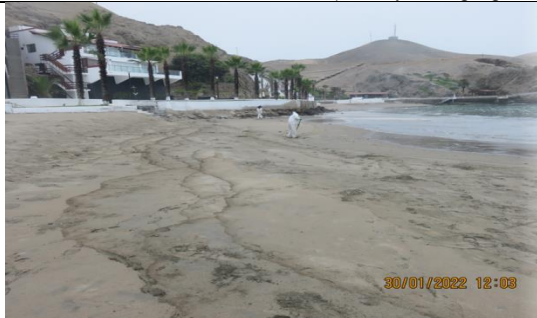
**Cuadro N° 94: Acta de Supervisión y registro Fotográfico**

Acta de Supervisión del 30 de enero de 2022 - Playa Club Naval – Zonas Norte y Sur	
<p><b>A. Playa Club Naval Ancón (Norte y Centro)</b>                      (...)                       Por otro lado, se observó menor cantidad de espuma (agua con presencia de hidrocarburo) en la orilla de la playa de la zona centro, asimismo se apreció el camino impermeabilizado con geomembrana desde la zona de concreto del balneario y playa. Cabe indicar que, en la orilla de zona centro se observaba una coloración de suelo marrón.                      (...)                       Se observó que se seguían realizando los trabajos de limpieza en el suelo rastrillando, a medida del trayecto <u>hacia la zona norte</u> en el puente del balneario se aprecia la acumulación de espumas, asimismo en el <u>extremo de la zona norte</u>.                      (...)                       (Subrayado agregado)</p>

<p>Se observa de espuma (agua con presencia de hidrocarburo) en la zona centro.                      (Fotografía N° 1 del Acta de Supervisión N° 17)</p>	<p>Se observa la orilla de la playa con presencia de hidrocarburos (arena de color marrón).                      (Fotografía N° 2 del Acta de Supervisión N° 17)</p>

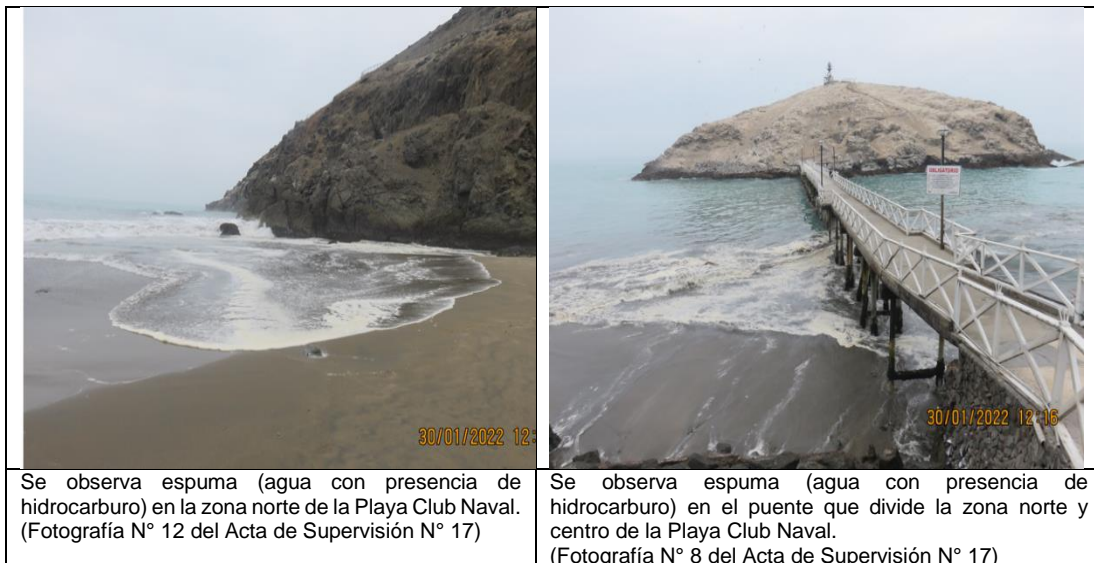
Se observa espuma (agua con presencia de hidrocarburo) en la zona norte de la Playa Club Naval. (Fotografía N° 12 del Acta de Supervisión N° 17)

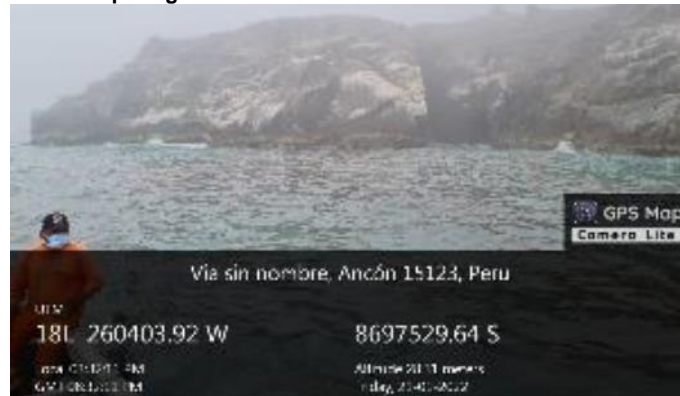
**Anexo B - Carta RLP – GSCMA-021-2022 del 28 de enero de 2022<sup>511</sup>**

Al respecto, la fotografía muestra personal del administrado, y de acuerdo a lo mencionado en las labores de monitoreo, vigilancia y atención a componente fauna, no obstante, **la fecha de fotografía no es legible.**

Por lo tanto, dicha fotografía no evidencia la ejecución de asegurar el área, realizar la contención y recuperación del hidrocarburo sobrenadante en las zonas de playa La Puntilla, Salitral y Club Naval (Norte, Centro y Sur).

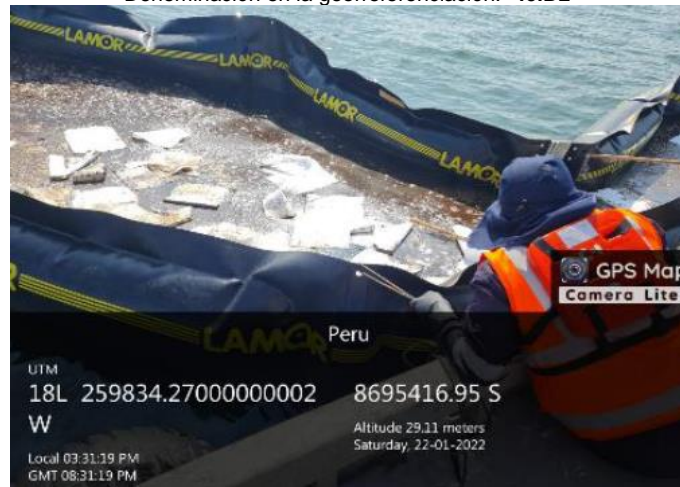
Denominación en la georreferenciación: “f3.D2”

Al respecto, la fotografía muestra personal del administrado, en actividad de recuperación de hidrocarburos con fecha 22 de enero del 2022; no obstante, de la revisión de la georreferenciación de la fotografía dicha acción se ubica en los límites del área protegida natural de Reserva Natural de Islas, Islotes y Puntas Guaneras, tal como se muestra:

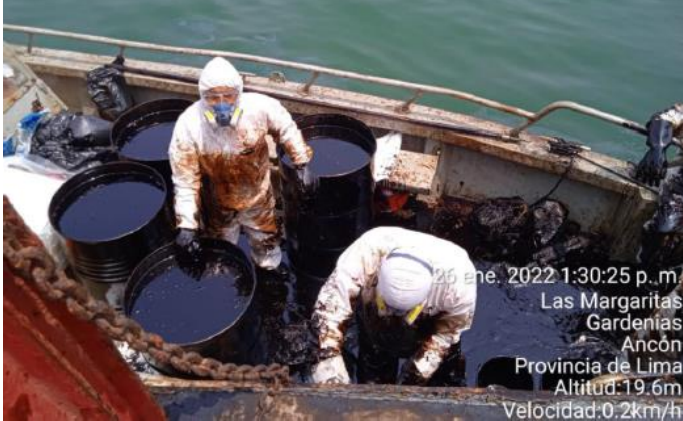
<p>Al respecto, la fotografía muestra personal en <b>actividad de recuperación de hidrocarburos realizada el 26 de enero de 2022</b>, no obstante, no registra la georreferenciación. Por otro lado, cabe indicar que <b>las acciones realizadas registrados en dicha fotografía corresponden a una fecha posterior al plazo máximo que otorgó la DSEM</b> para dar cumplimiento a la obligación contenida en la medida preventiva N° 3, cuya fecha de vencimiento es el 25 de enero de 2022.</p> <p>Por lo tanto, dicha fotografía no evidencia la ejecución de asegurar el área, realizar la contención y recuperación del hidrocarburo sobrenadante en las zonas de playa La puntilla, Salitral y Club Naval (Norte, Centro y Sur) en los plazos establecidos de la medida preventiva N° 3, ordenada mediante el Acta de Supervisión N° 1.</p>

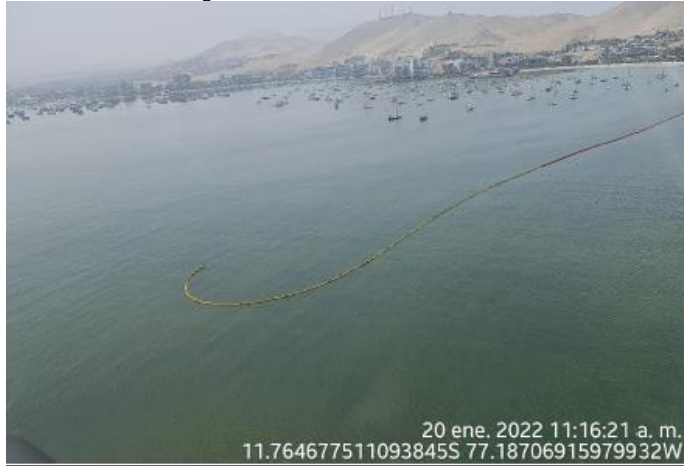
<p>N° 3.</p>
<p><b>Carta S/N del 01 de febrero de 2022<sup>512</sup>- Tramite de Multa Coercitiva</b> Denominación en la georreferenciación: "F.MC"</p>

<p>Al respecto, la fotografía muestra una barrera de contención tendida en el mar <b>frente a la bahía de Ancón</b>, la cual no es parte del análisis del presente PAS.</p> <p>Sin embargo, <b>la fotografía no corresponde a las zonas de playa La Puntilla, Salitral y Club Naval</b> (Norte, Centro y Sur), conforme se aprecia en la georreferencia de la fotografía.</p> <p>Por lo tanto, dicha fotografía no evidencia la ejecución de asegurar el área, realizar la contención y recuperación del hidrocarburo sobrenadante en las zonas de playa La Puntilla, Salitral y Club Naval (Norte, Centro y Sur).</p>

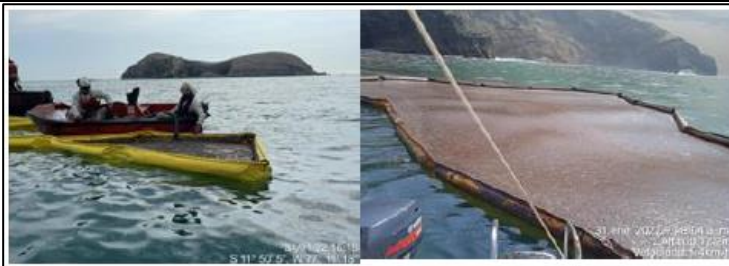
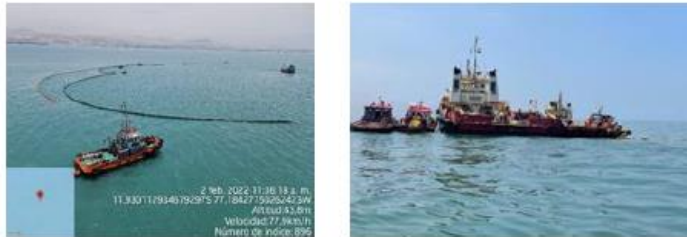
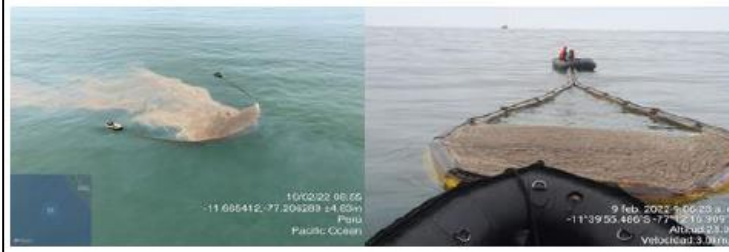
Operaciones de contención y recolección con fuerzas de tareas especiales y zodiacs

Documentos	Análisis de la DFAI
<p><b>ANEXO 1-A del escrito de descargos</b></p> <p>El documento refiere el alcance, objetivos y estrategias de las acciones primera respuesta referido al aseguramiento del área, contención y recuperación de hidrocarburos en el mar, de donde se observa que realizó las operaciones de contención y recolección que datan del 31 de enero, 02, 09 y 10 de febrero de 2022, conforme se muestra a continuación:</p>	<p>Es preciso señalar que la medida preventiva N° 3 del Acta de Supervisión del 17 de enero 2022 estableció como obligación del administrado el efectuar las actividades de aseguramiento del área, la contención y recuperación del hidrocarburo sobrenadante (flotante) en el agua del mar en 3 playas: La Puntilla, Salitral y</p>

Al respecto, se advierte que solo algunas de las fotografías registran coordenadas donde se advierten algunas acciones de contención y recuperación, de las cuales se observa que corresponden a zonas ubicadas entre los 6 100 a 16 800 metros de distancia de las zonas de playa Salitral, La puntilla y Club Naval, tal como se muestra en la siguiente imagen:

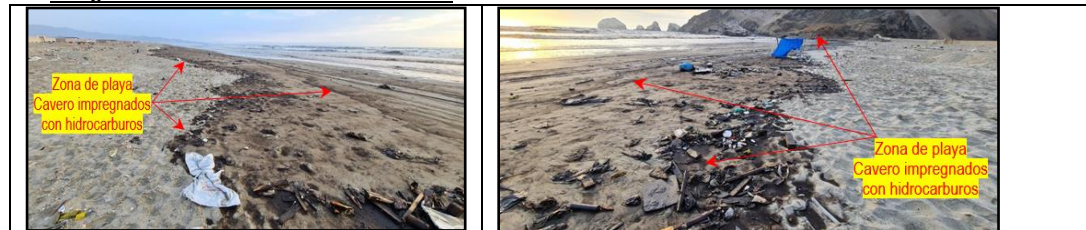
**Fotografías recabadas el 16 de enero de 2022**

6 En las siguientes fotografías, **se visualiza la presencia de petróleo crudo impregnado en el suelo de la zona de la Playa Caverro**, las mismas que fueron tomadas durante la acción de supervisión in situ:

**Fotografía N° 1:** Área 1 afectada en la Playa Caverro a consecuencia de la emergencia ambiental, se aprecia suelo impregnado con hidrocarburo.

**Fotografía N° 2:** Área 1 afectada en la Playa Caverro a consecuencia de la emergencia ambiental, se aprecia suelo impregnado con hidrocarburo.

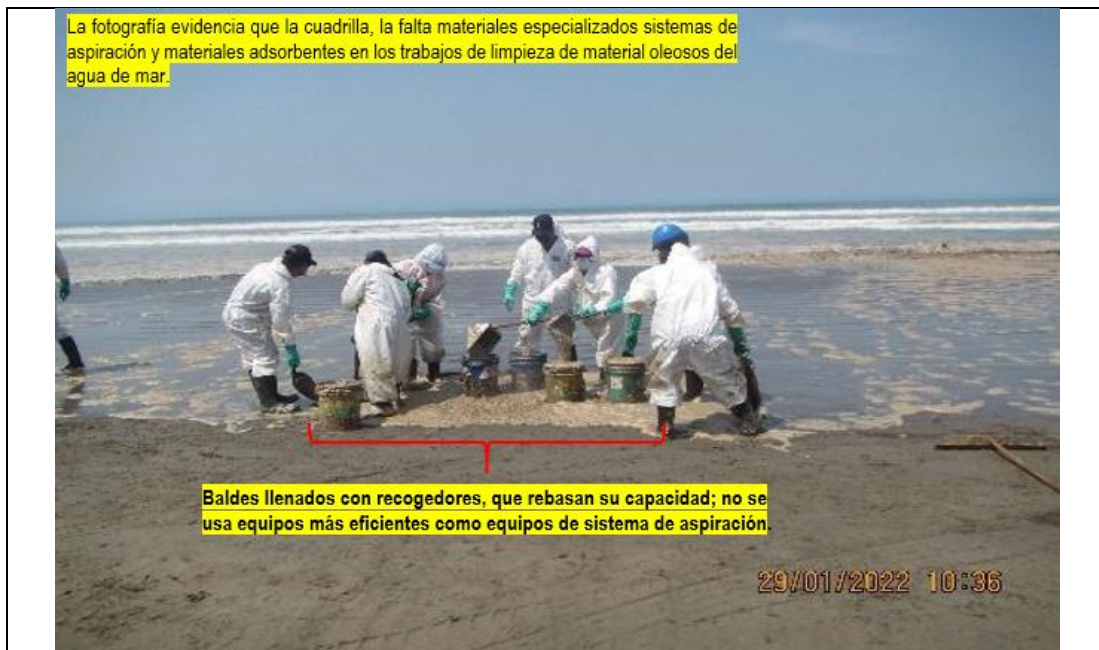
Cuadro N° 137: Fotografía del 28 de enero de 2022

884. Asimismo, la descripción de la fotografía recabada durante la Supervisión Especial N° 8 del 29 de enero de 2022 señala que "siendo las 10:35 horas del 29 de enero de 2022 se evidenció la limpieza de la espuma del agua de mar con presencia de sustancia oleosa. Coordenadas UTM – WGS 84: Zona 18L 8684318N – 265629E / 8687934N – 265629E"; con lo cual se advierte trabajos de limpieza de hidrocarburos sobrenadante en agua en la zona intermareal con recogedores, tal como se muestra a continuación:

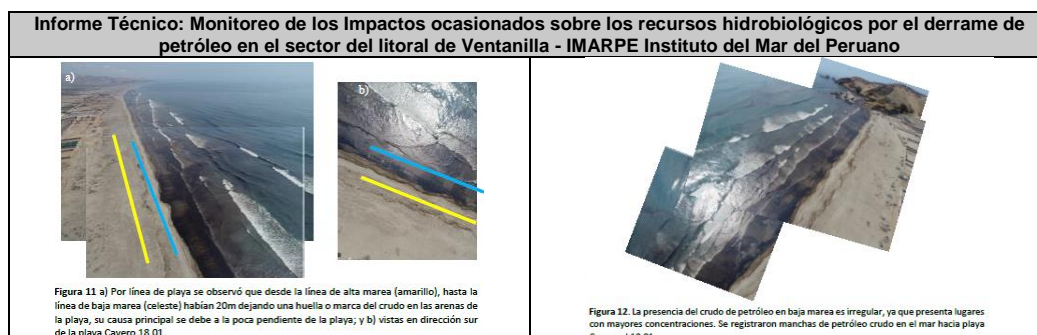
885. Aunado a lo anterior, cabe indicar que, durante la acción de Supervisión Especial N° 1, se verificó la afectación de los componentes ambientales en el litoral costero de la zona de **playa Caveró**. Asimismo, en las imágenes del 18 de enero de 2022 recabadas por Instituto del Mar Peruano-IMARPE de la zona de **playa Caveró**<sup>609</sup>; se advierte que:

- La presencia de hidrocarburos cubrió una gran extensión de área de la zona de playa Cavero; por lo que el despliegue de los recursos (mano de obra, materiales y equipos) debió ser distribuida a toda el área, razón por la cual cada operario debe disponer del kit de herramientas de manera independiente;
